Notat

Rapport nr.: 20018-1	20018	Dato: 22.04.20	
Kunde: Steigen Vikingstue as			
Vurdering av skredfare Steigen Vikingstue.			
<p>Talus as er engasjert av Steigen Vikingstue as for å vurdere fare for skred i forbindelse med oppstart planarbeid for et opplevelsessenter med tema vikingtiden. Anlegget skal etableres på Fjellstad på Engeløya, Steigen Kommune.</p> <p>Planområdet og terrenget ovenfor ble befart den 19.april 2020 av Talus as og konklusjonen er at sikkerhet mot steinsprang og skred er tilfredsstillende gitt at anlegget plasseres utenfor angitte grenselinjer.</p> <p>Anlegget vil kunne medføre opphold av mer enn 25 personer på samme tid, og vi har derfor plassert tiltaket i sikkerhetsklasse S3.</p>			
Rev.	Dato	Revisjonen gjelder	Sign.
Utarbeidet av: Stig Brunes			Sign.:  
Kontrollert av: Harald Rostad			Sign.:  
Oppdragsansvarlig: Stig Brunes			Oppdragsleder: Stig Brunes

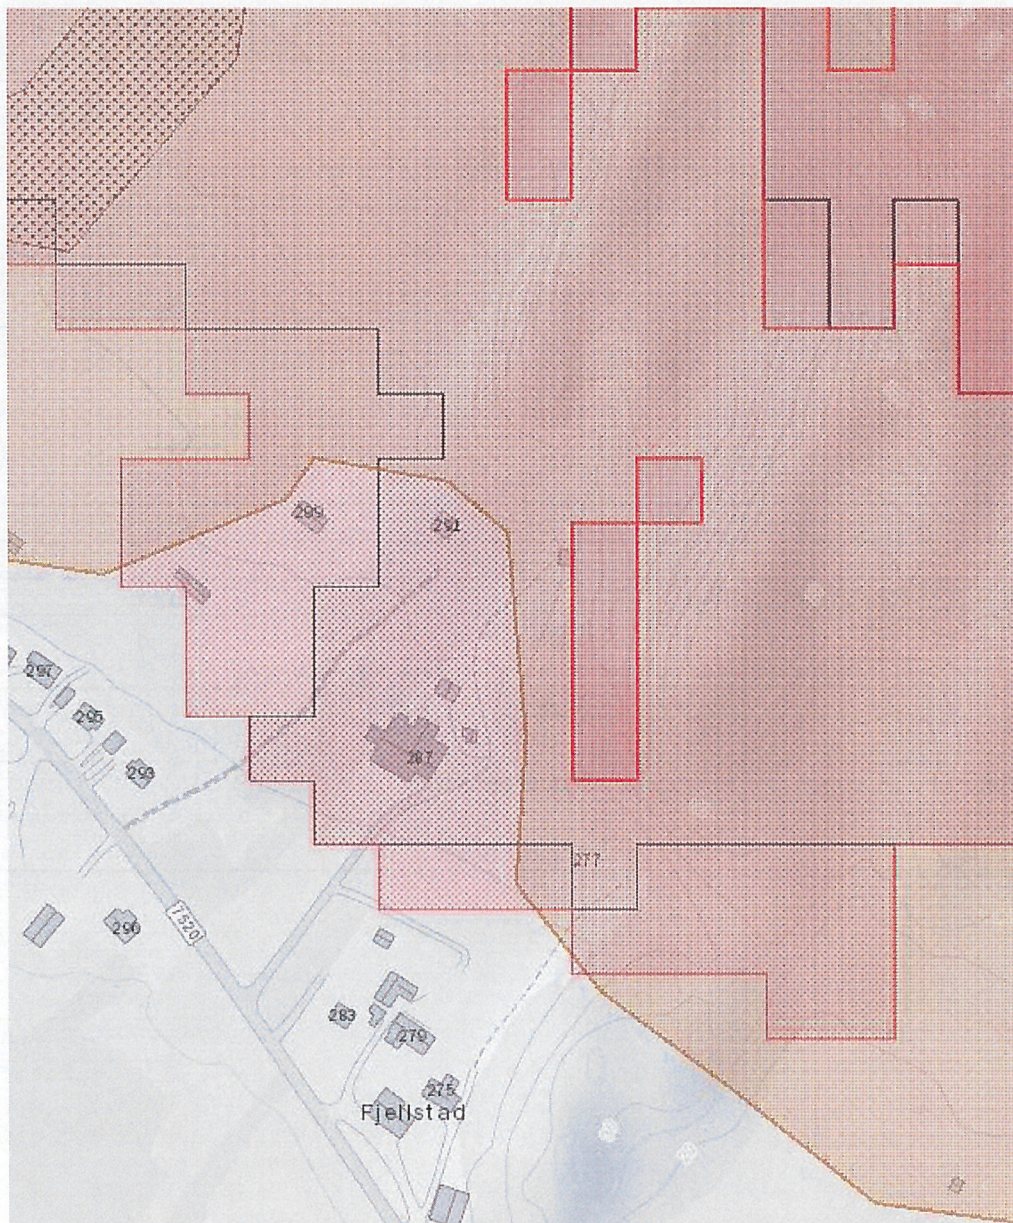
Figur 1. Aktsomhetsområder NVE. Steigen Vikingstue ligger til høyre for eiendom 287(Kong Sigars kro) og innenfor antatt utløpsområde for snøskred og steinsprang.

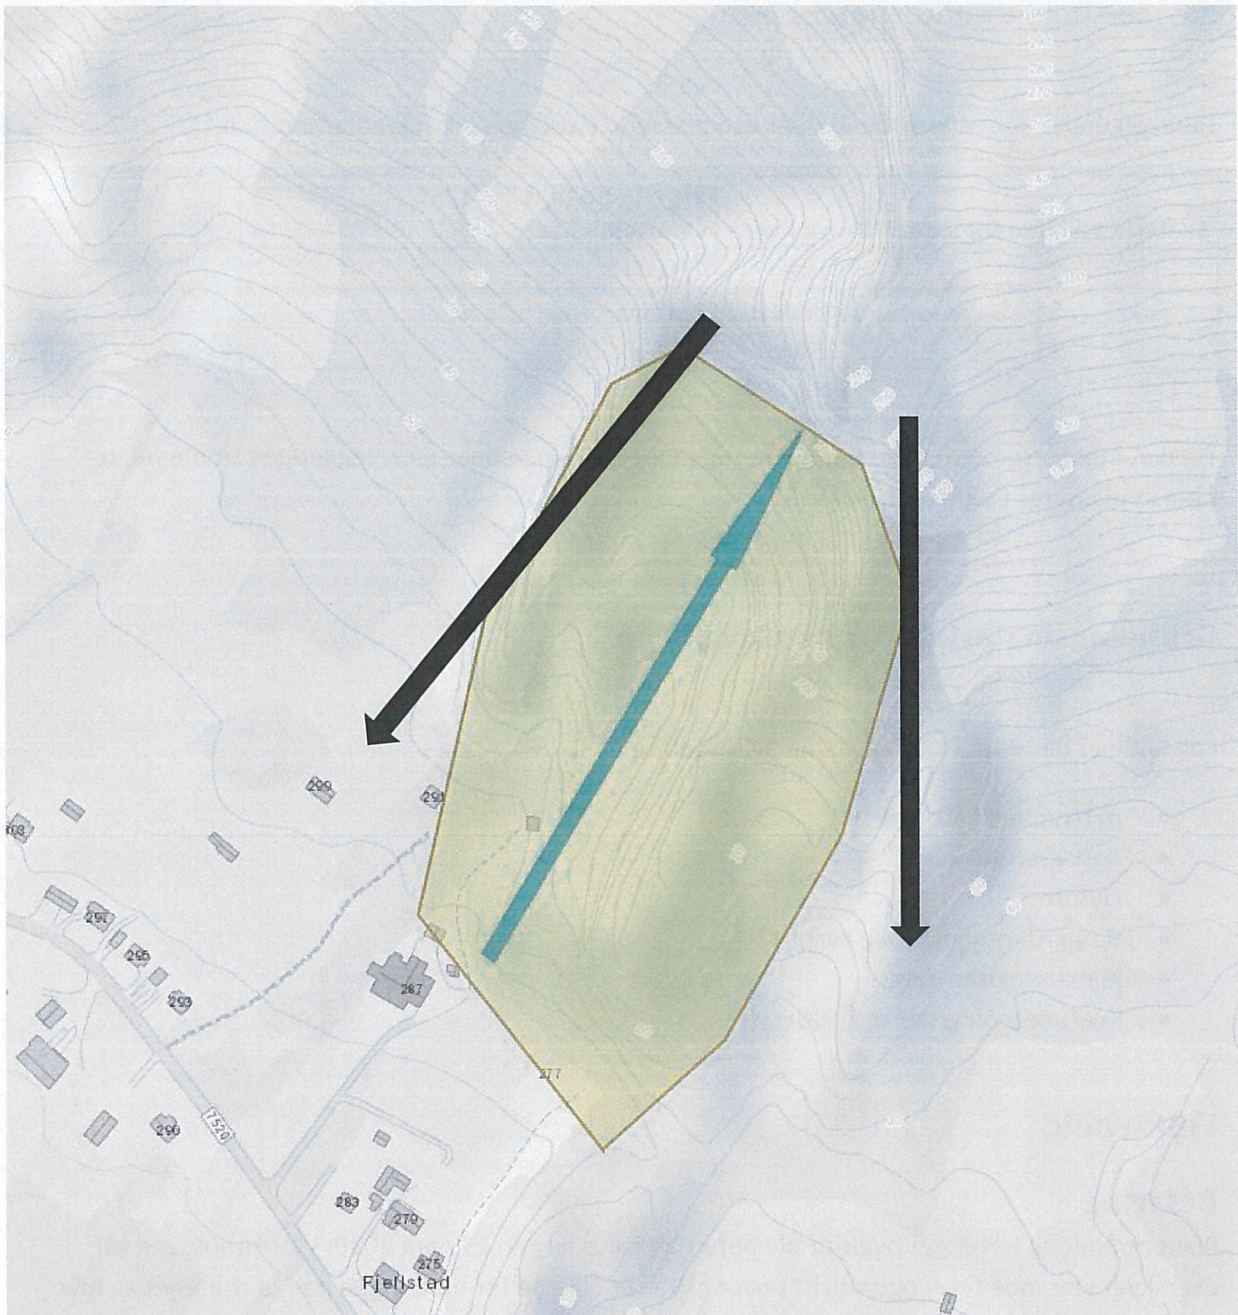
Figur 5. Blå pil markerer terrengstigning mot fjelltopp kote 160, og grønn skravur er befart område.

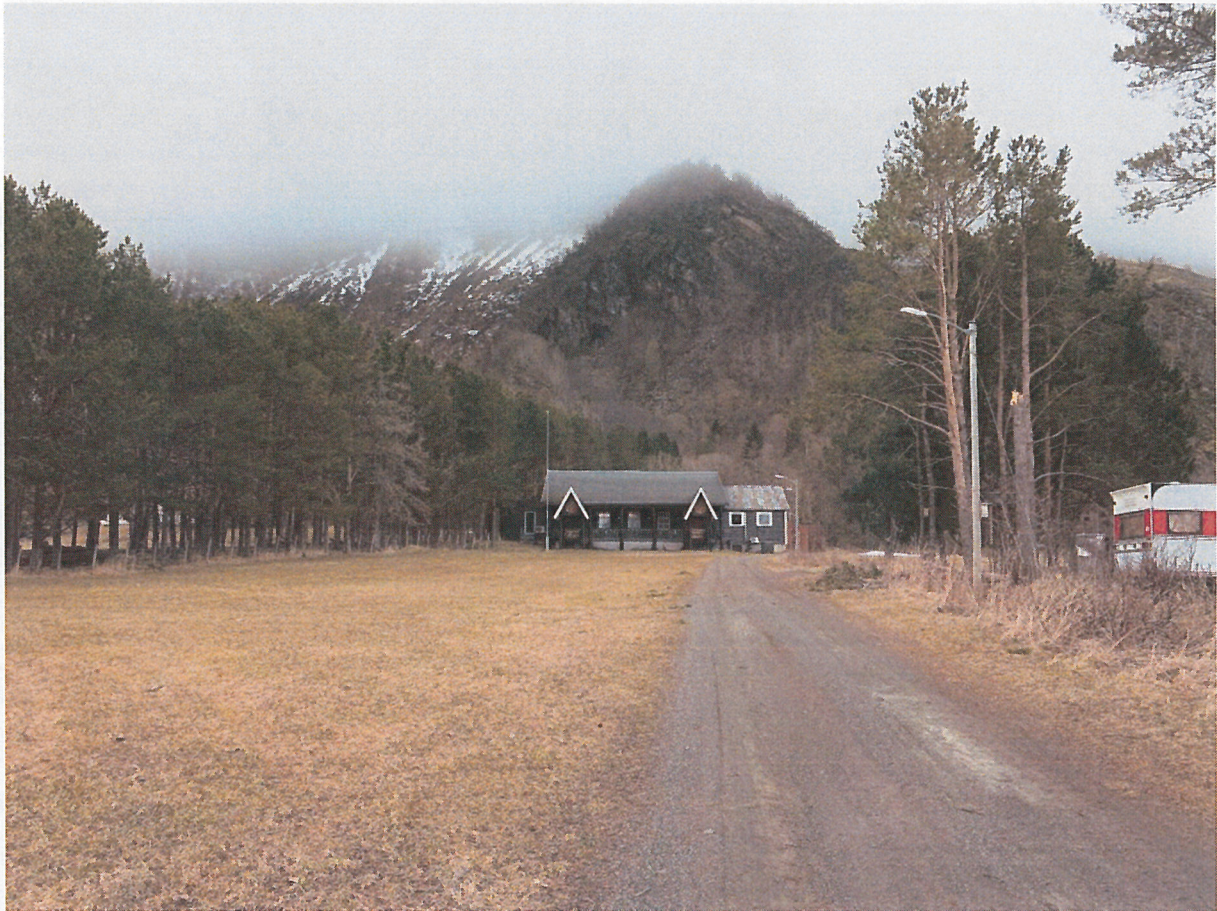
Bilde 1. Kong Sigars kro i forgrunnen, fjelltopp kote 160 i bakgrunnen

Løsneområder for steinsprang ovenfor planområdet er Hanekammen og fjellet på kote 160 som vises midt i bilde 1. På grunn av de to høydedragene øst og vest for dalføret midt i bilde 1, vil steinsprang fra Hanekammen ledes bort fra planområdet på vest og østsiden av disse, mens steinsprang fra fjell

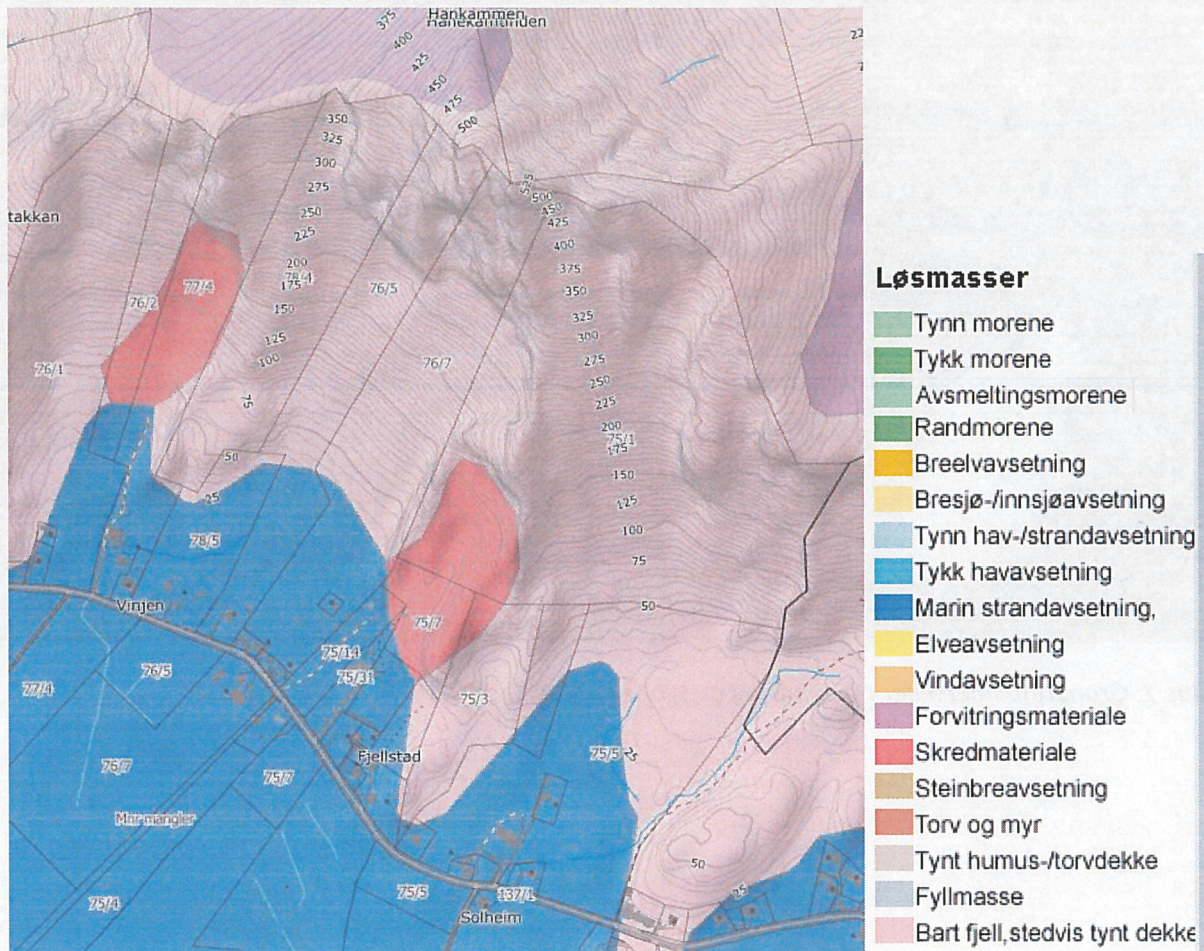
Løsmassedekket i planområdet fra kote 20 til kote 30 er marine strandavsetninger, med et tynt humuslag over, trolig også noe dyrkingsmark. Fra kote 30 og oppover er løsmassene preget av skredmateriale med varierende tykkelse, se figur 8.

Figur 8. Løsmasser i og ovenfor planområdet.

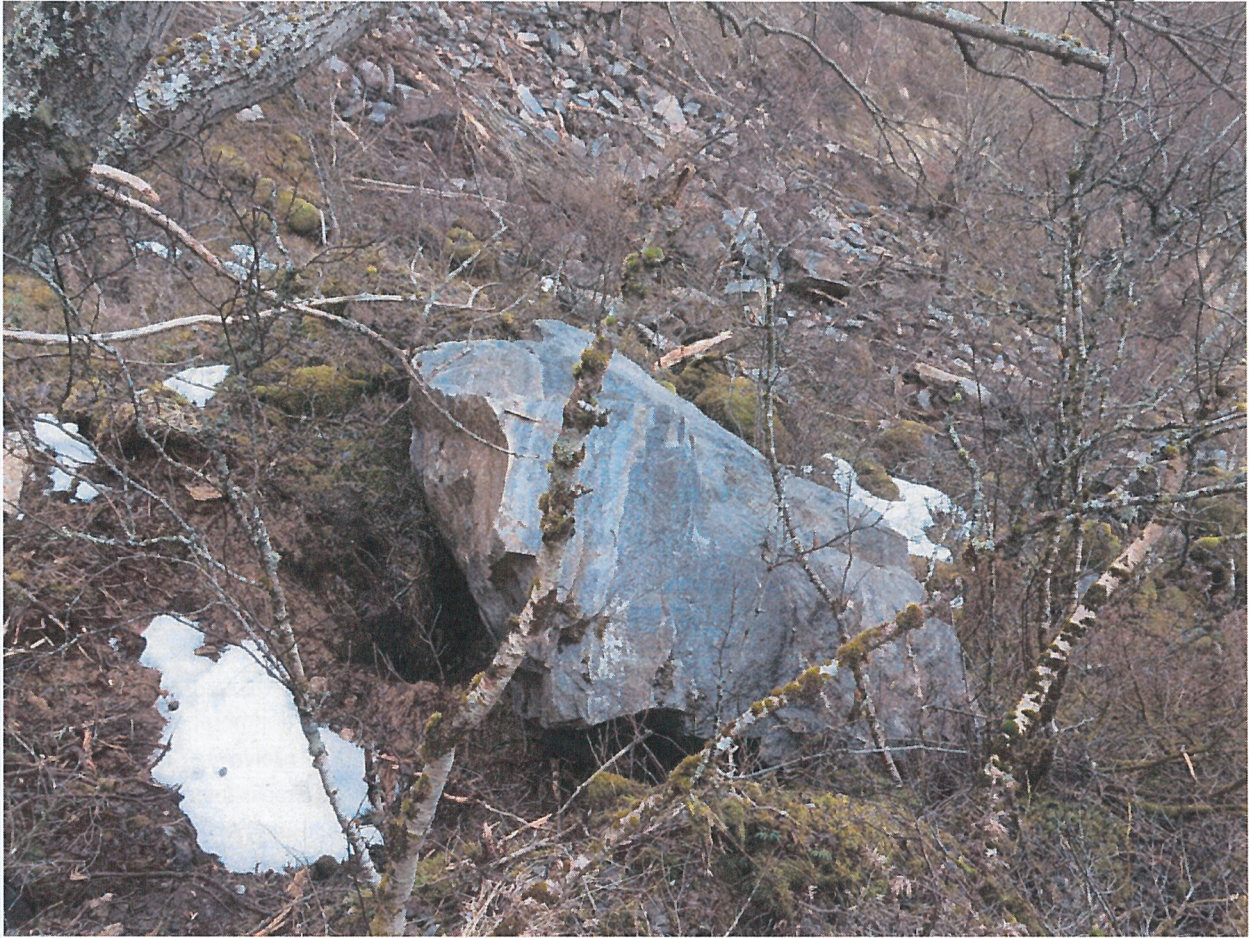
Bergarter i området er i hovedsak granatglimmerskifer og gneis, med innslag av tynne lag marmor og amfibolitt, se bilde 2.

Bilde 2. Granatglimmerskifer med innslag av tynne lag marmor.

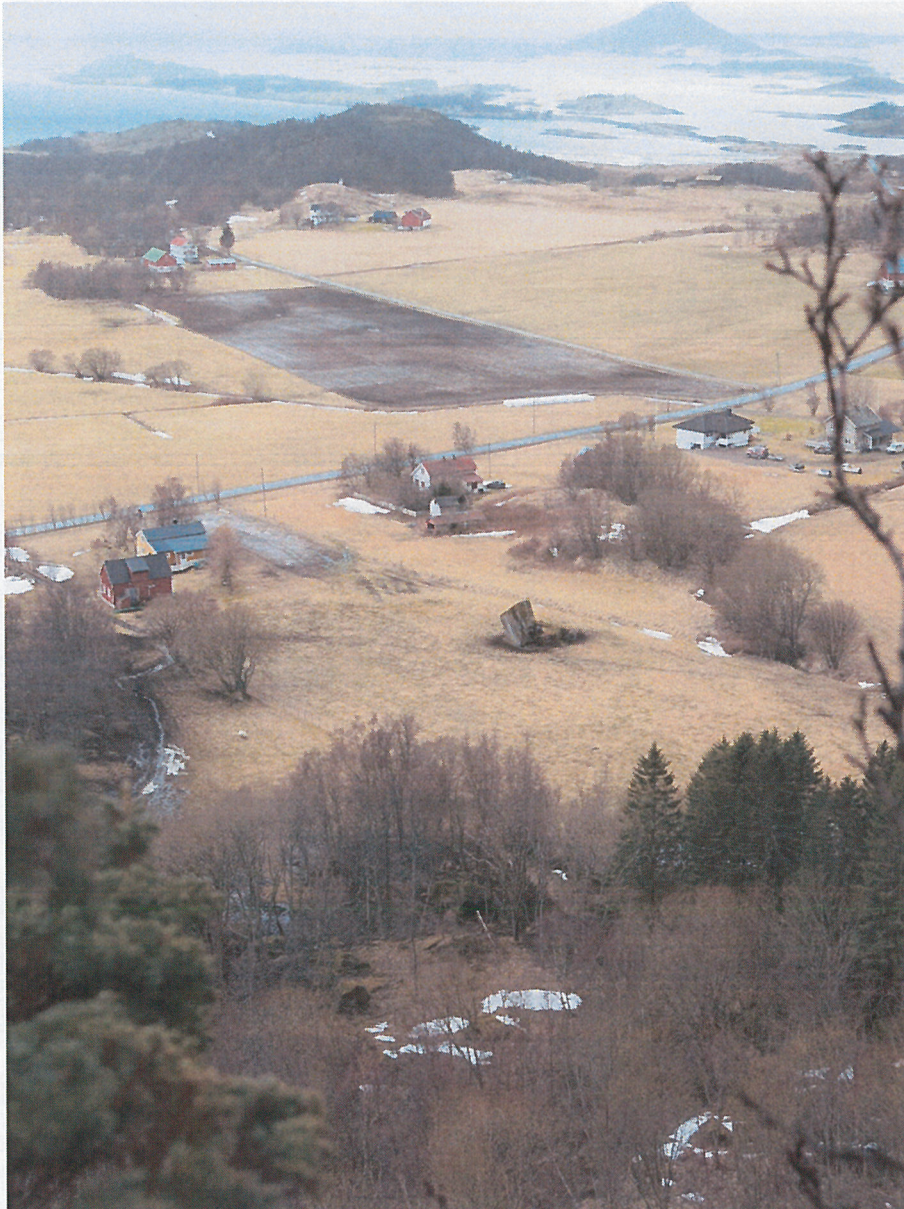
Det ligger flere store steinblokker på jordene på Fjellstad/Vinjen, men ingen i planområdet.

Bilde 3. Stor stein på jordene på Vinjen.

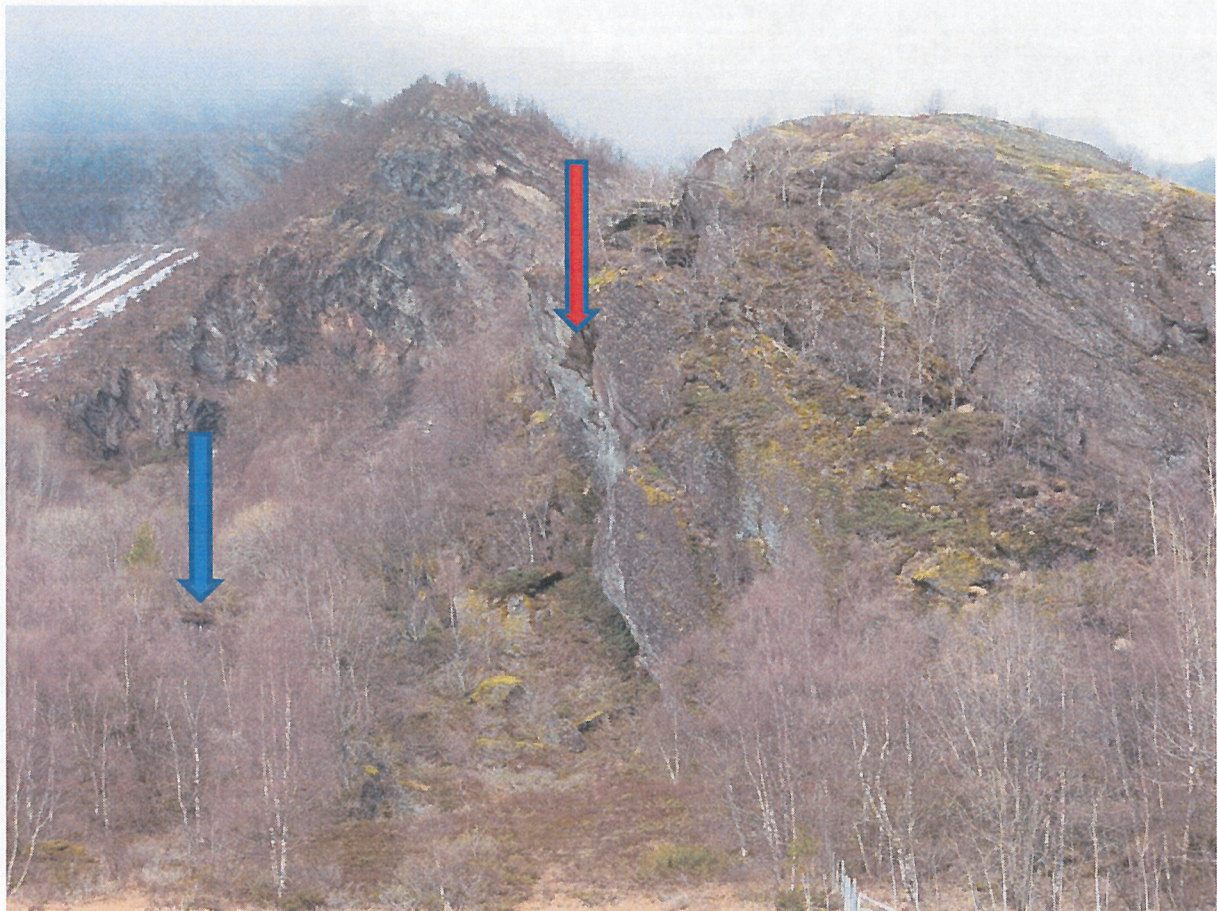
Rett ovenfor jordet midt i planområdet er det en fjellknaus med noen potensielt løse steinblokker, se bilde 4. Her ligger også en stor blokk som har ramlet løs fra knausen, se bilde 4.

Fjellknusen har også noen mindre blokker som over tid kan løsne og ramle rett ned mot planområdet og det planlagte ringtunet. Simuleringer viser at disse kan nå rett innenfor planområdet.

Bilde 4. Knaus til høyre i bildet, blokk markert med blå pil. Sprekkepartier markert med rød pil.

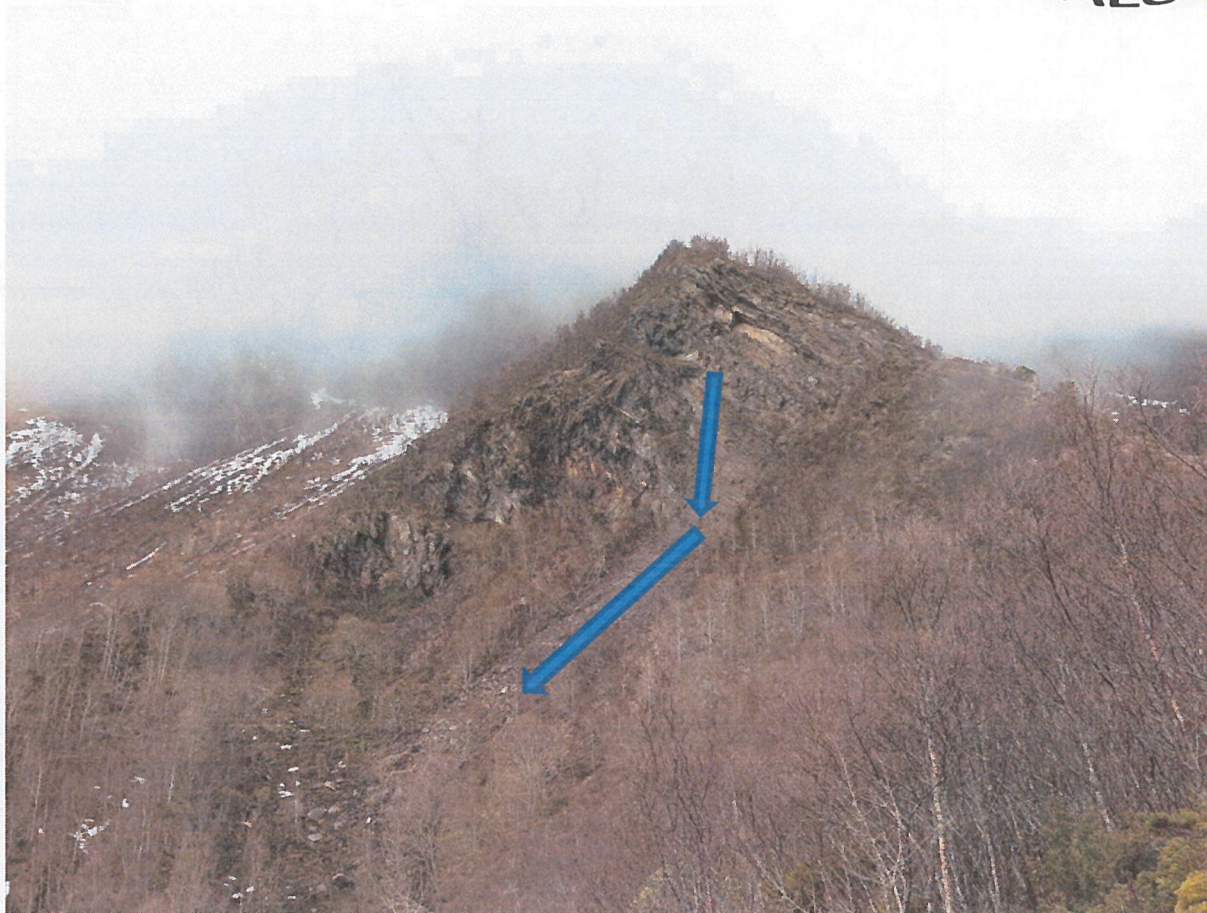
Det er som nevnt mye skredmateriale i dalføret ovenfor Kong Sigars kro, og her har det nylig gått et større steinskred, antakeligvis i vinter. Skredet har løsnet opp mot toppen av fjellet på kote 160, og har stanset nede på kote 60-70 i de gamle skredmassene. Se bilde 4.

Bilde 4. Ferskt skred, bane markert med blå pil

Skredmasser mister energien når de treffer de gamle skredmassene, og ut fra det man ser under befaring så stanser skredene lengre og lengre opp. Simuleringer viser at massene vil stanse opp rundt kote 50-60. Vi kan derfor med stor grad av sikkerhet si at steinskred ikke vil kunne nå planområdet.

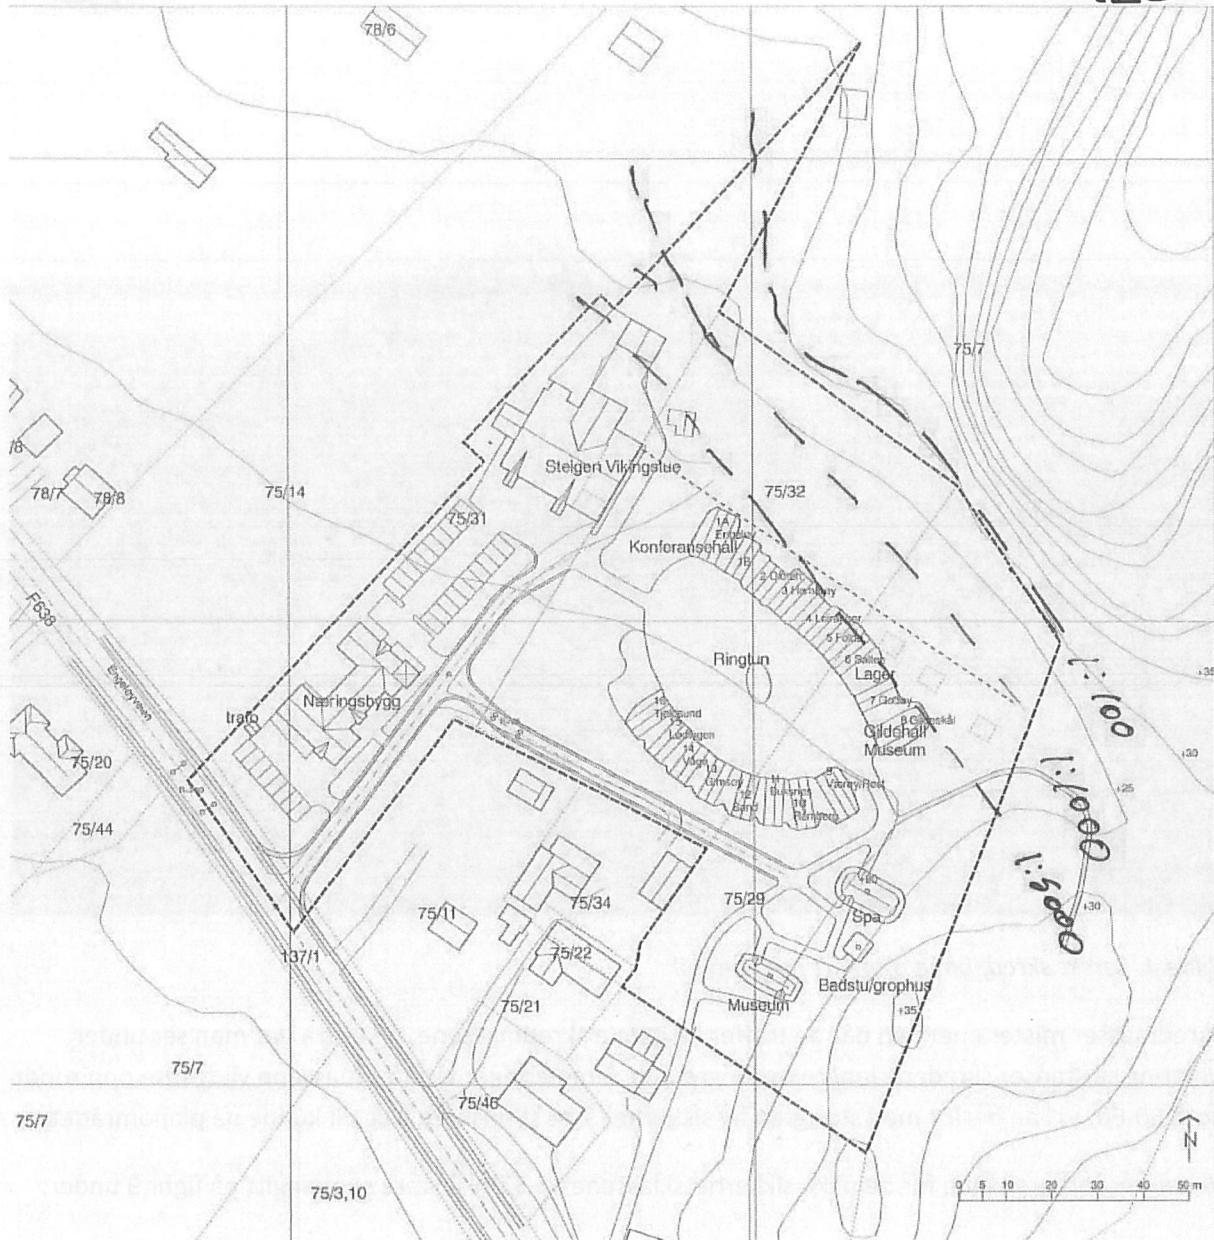
Vi har vurdert grensene for de ulike sikkerhetsklassene S1-S3 til å være som angitt på figur 9 under.

Figur 9. Grenser for gjentaksintervaller vist med stiplede linjer

Sikkerhet mot steinskred og steinsprang er tilfredsstillende dersom man plasserer anlegget utenfor linjen for gjentaksintervall 1:5000 på figur 9. Det er ikke fare for jordskred, snøskred eller flom.
