Tilstandsvurdering av Steigentunet

Utført 01.08.2020 og 14.09.2021

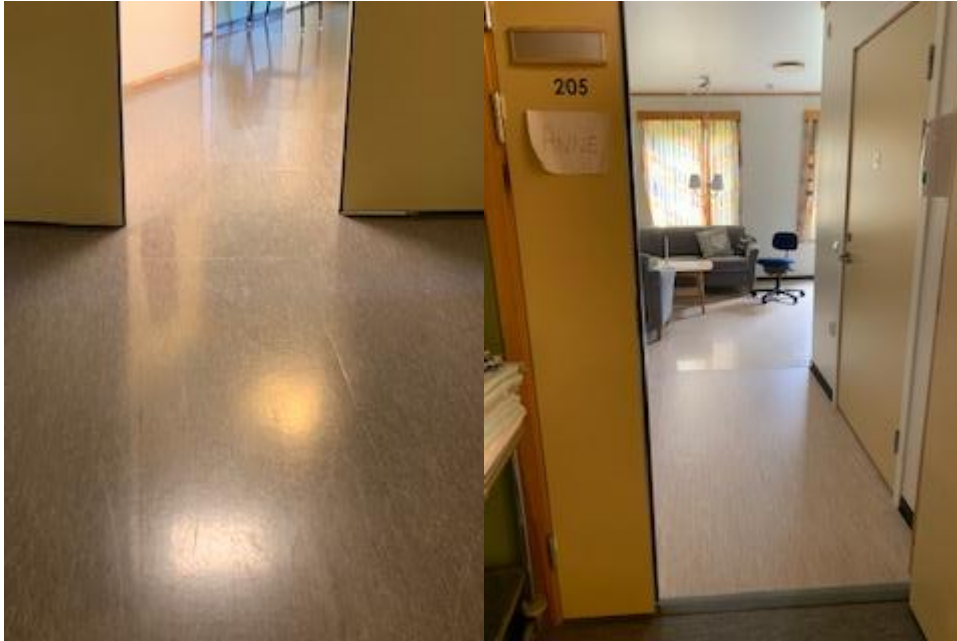
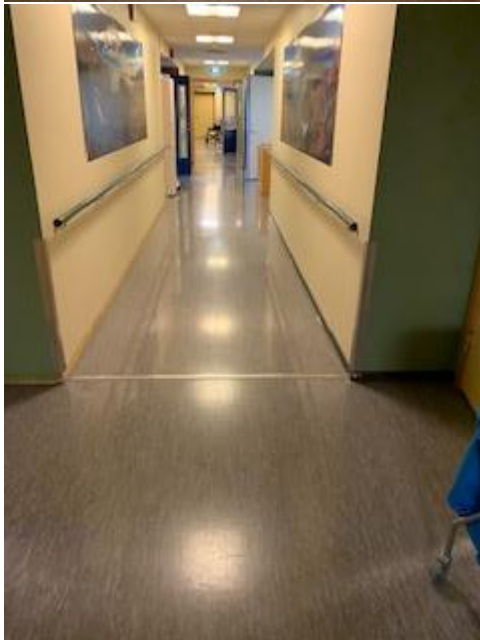
Korridorer, alt av lister og hjørnelister løsner, dette blir utskiftet fortløpende, men er tidkrevende grunnet mange vinkler og lite spikerslag i vegger.

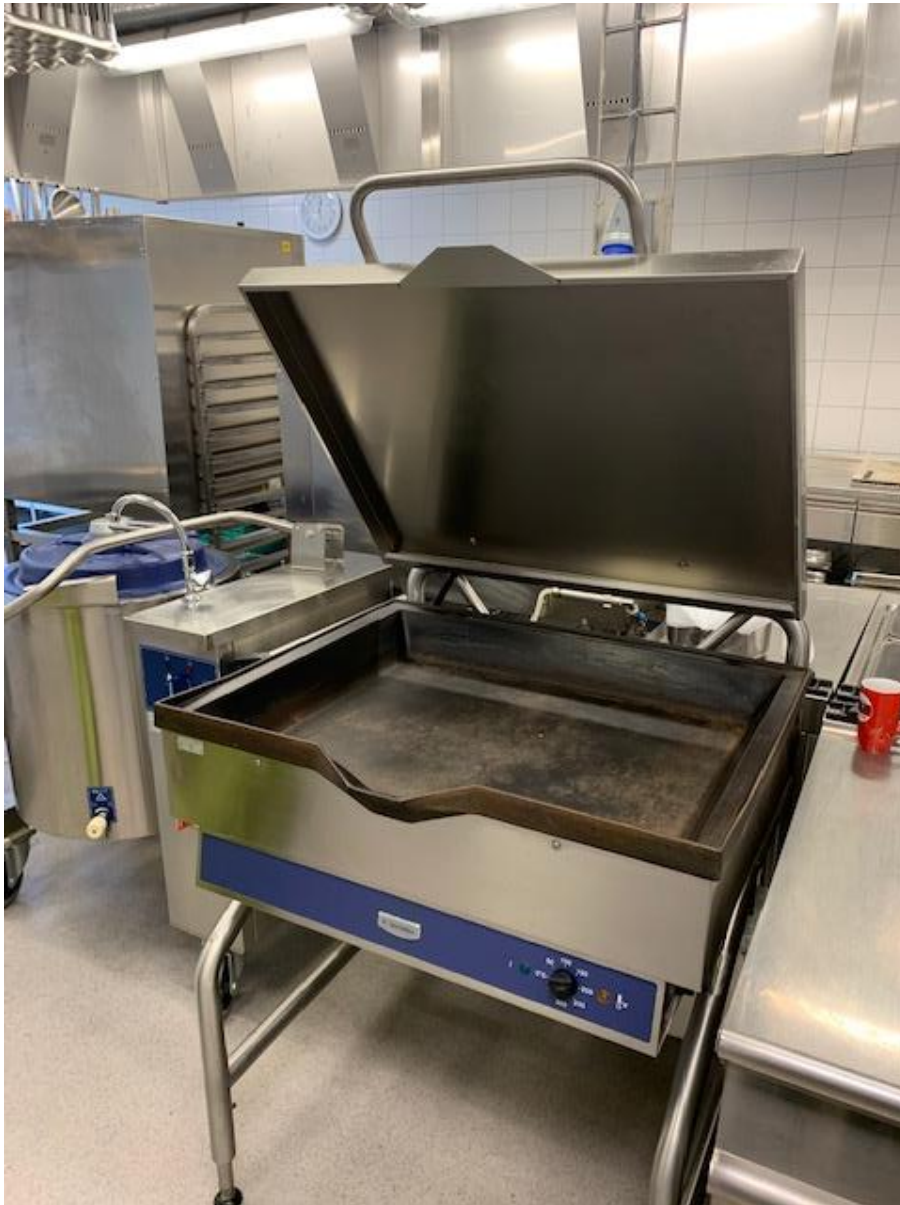
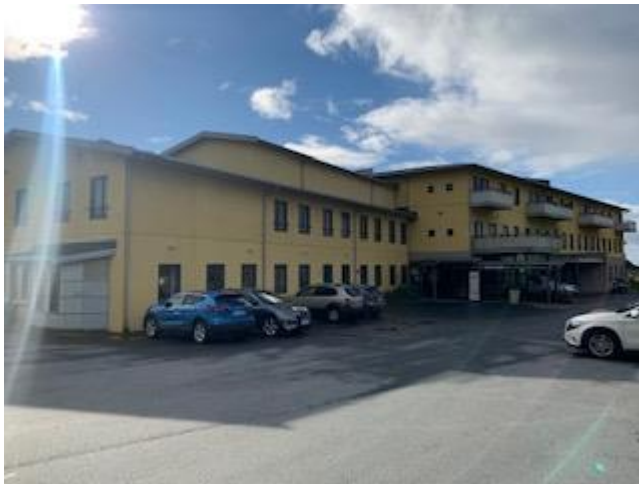
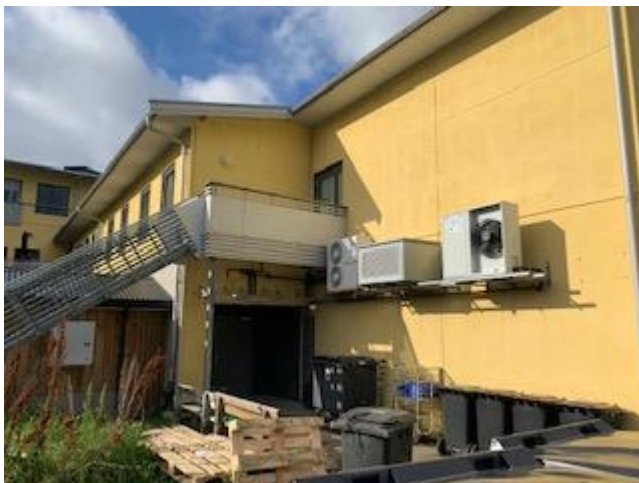
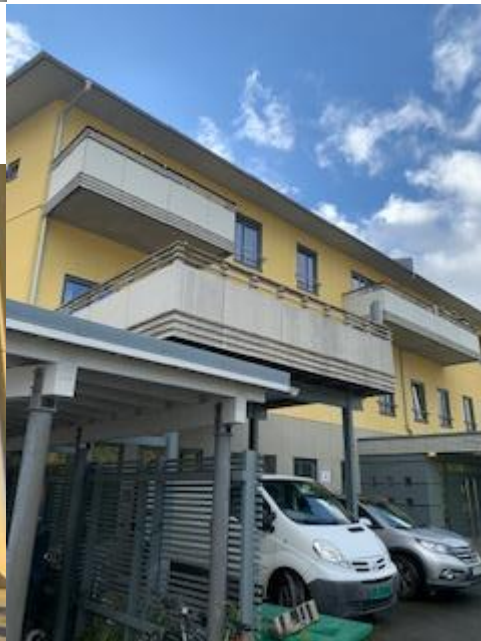
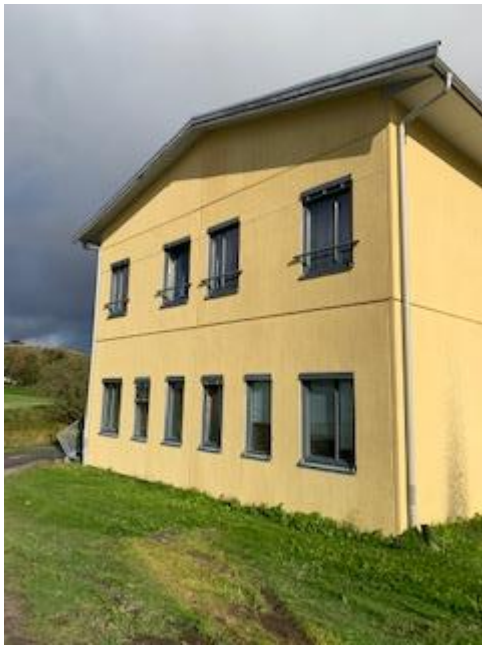
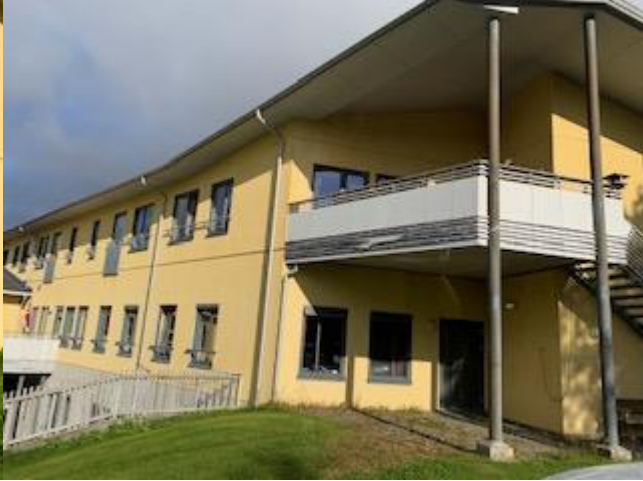
Fasader,

Liggende spiler bærer preg av råte, disse bør skiftes ut, vindski må males snarlig, bygget å da særlig mot vest bærer preg av falmende maling, her bør det males snart, fuger mellom betongelementer er dårlige noen steder og bør gås over, utvendig solskjerming er defekt på di fleste vinduer, bør erstattes med innvendig solskjerming. Lede lys i trapper og nødutganger er defekt/skadet, må skiftes. De fleste verandadører er utslitte å bør byttes, taket er av papp og har en beregnet levetid på 30 år, dette er nå 20 år så man må legge det inn til vurdering. Tendenser til lekkasje rundt samtlige luftehatter, dette må gås over, flere luftehatter har mye korrosjon, lekkasje over inngang C og D.
