TILSTANDSRAPPORT FOR NORDFOLD SKOLE

Oppdragsnr.: 5186704 Dokumentnr.: 01 Versjon: D01
2018-11-01

Oppdragsgiver: Steigen kommune
Oppdragsgivers kontaktperson: Kari Lynum
Rådgiver: Norconsult AS, Konrad Klausens vei 8, NO-8003 Bodø

Analysetidspunkt: 2018-10-16

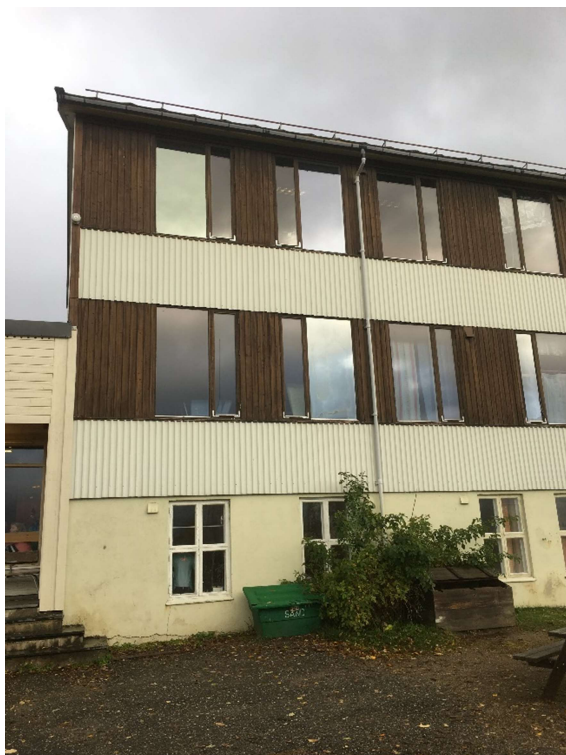
Den eldste delen av skolekomplekset er bygd på 1950-tallet som et tradisjonelt bygg med noe oppussing/oppgradering i de siste 60 årene. Underetasjen er utført av dårlig isolert betong eller murvegger. Innervegger består av murverk. Vinduer i underetasje er koblede trevinduer fra byggeåret. Vinduene i 1. og 2. etasje ble utskiftet til nye trevinduer med isolerglass i 1993. Saltaket har shingeltekking.

Figur 2.1.1-1 – Uisolert underetasje

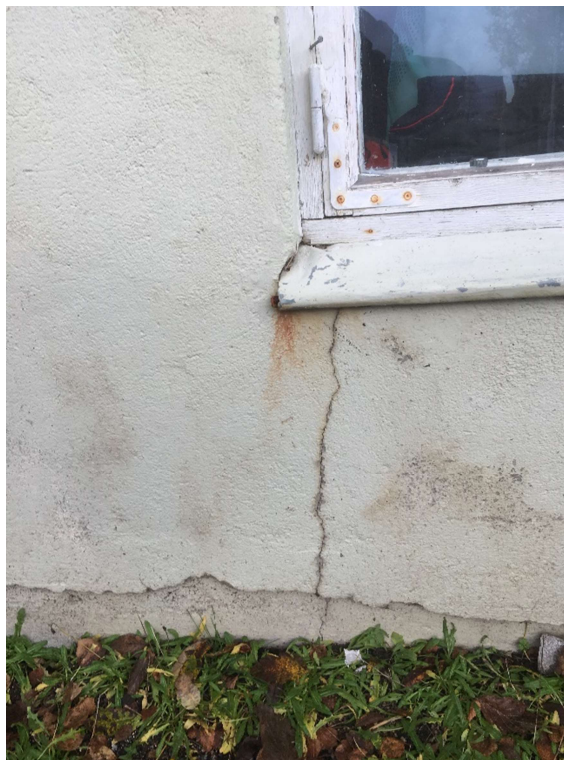
Bygningen viser naturlig slitasje; noen sprekker i vegg i underetasje.

Figur 2.1.1-2 – Skader i veggoverflate

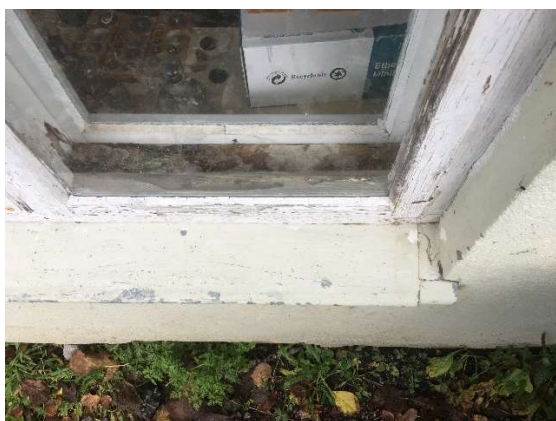
De koblet vinduene i underetasje er i veldig dårlig tilstand, fuktighet kan trenge inn og det kan gi soppdannelse eller andre hygieniske problemer.
Vinduene i 1. og 2. etasje fra 1993 er dårlig vedlikeholdt og er ikke helt tette.

Figur 2.1.1-3 – Koblede trevinduer

- Koblede vinduer i underetasje skiftes.
- Vinduene på østsiden (sløyd og skolekjøkken) skiftes.
De er i veldig dårlig tilstand, fuktighet kan trenge inn, og det kan bli soppdannelse eller andre hygieniske problemer.

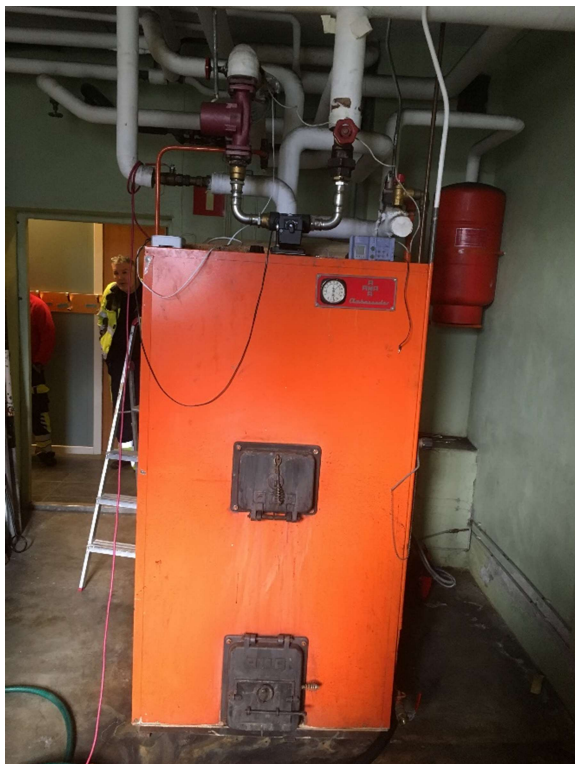
Figur 2.1.1-11 – Oljefyring 1976

Oljekjelen har overlevd forventet levealder for flere år siden og må byttes. I Tek 10/17 er det ikke tillatt å installere varmeinstallasjon for fossilt brensel. Oljekjelen er det derfor ikke tillatt å bytte ut med en ny oljekjel. Det vil si at det må installeres en annen energikilde ved rehabilitering enn oljekjel. Det er tillatt å installere en EI-kjel, men vi anbefaler at det installeres en luft/vann varmpumpe fordi dette vil redusere kravet til tilgjengelig el. effekt inn i bygget, og redusere strømforbruket.

Estimert kostnad basert på installering av luft/vann varmpumpe (El.kjel kommer noe rimeligere ut). Prisene inkluderer utskifting av radiatorer og deler av rørstrekk samt pumper og ventiler.

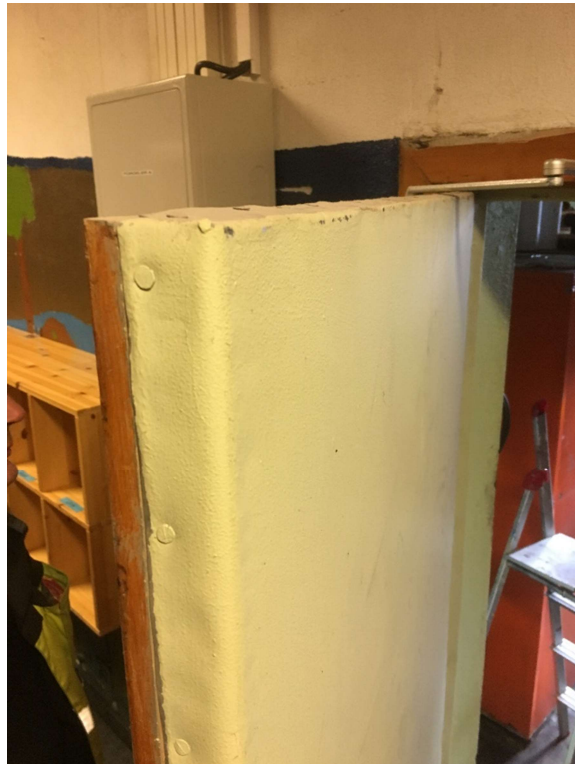
Døra mellom oljefyrrom og korridor i underetasjen er uten brannklasse.

Figur 2.1.1-12 – Dør til fyrrom

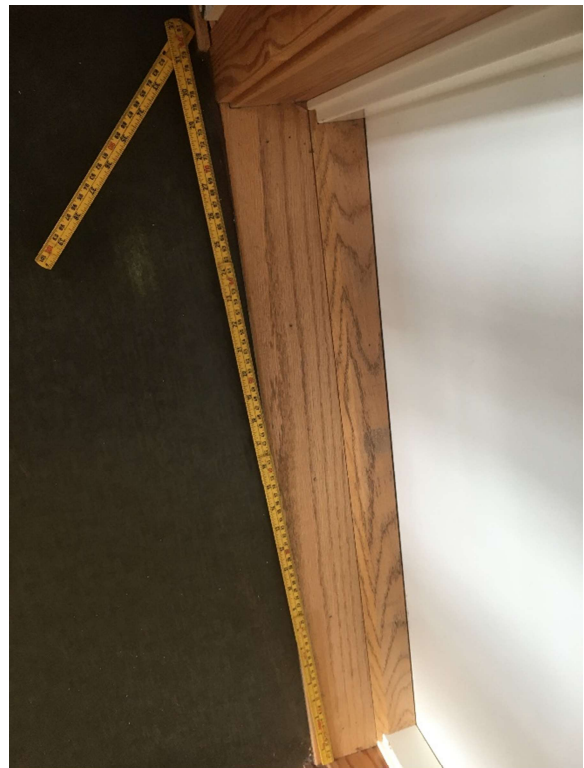
B30 rømningsdørene til rømningstrapp har 71 cm lysåpning.

Figur 2.1.1-18 – Dør til rømningstrapp 71 cm breidd

Det anbefales å gjennomføre en brannteknisk vurdering om krav til rømningsveier og brannsikkerhet er ivaretatt, og lage brannrapport og rømningsplaner.

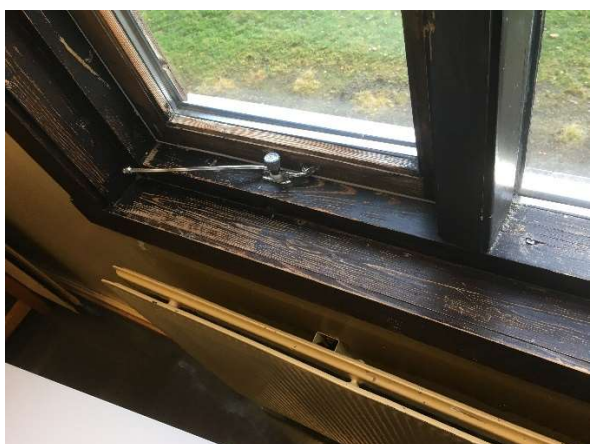
Figur 2.1.1-23 – Vindu 1. etasje 1993

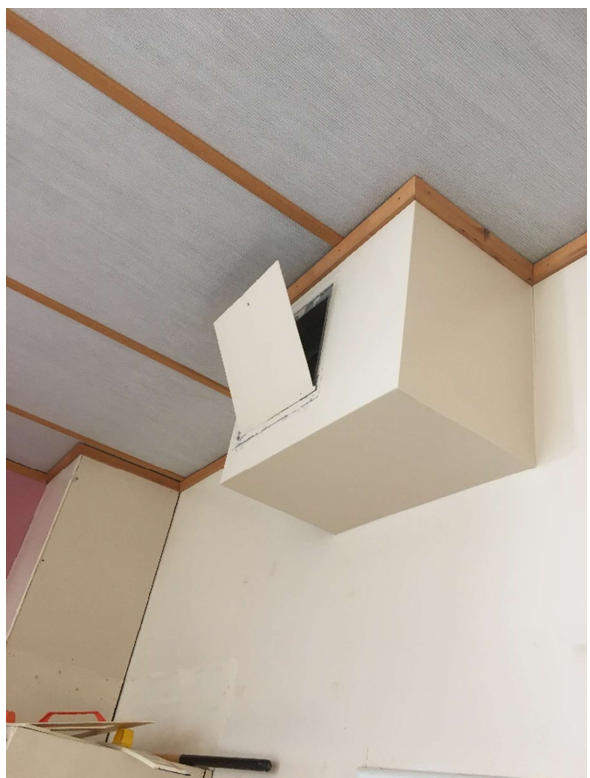
Ventilasjonsanlegg som er plassert på loftet betjener kun 2. etasje.
1. etasje har «naturlig» rørluftesystem uten ventilasjonsanlegg.
I underetasje finnes ingen lufting.

Figur 2.1.1-25 – Lufting klasserom 1. etasje

Hovedbyggets 1. et. har en form for naturlig ventilering som ikke er i stand til å tilfredsstillere dagens krav til inneklime i klasserommene, noe målingene til Helse- og miljøtilsynet i Salten avslører. I U. et. er det ingen form for ventilasjon på annen måte en åpning av vinduer.

Estimatet er basert på enkle luftbehandlingsanlegg i hvert enkelt klasserom og SFO, av type Airmaster eller tilsvarende for montasje i yttervegg og et begrenset kanalnett.

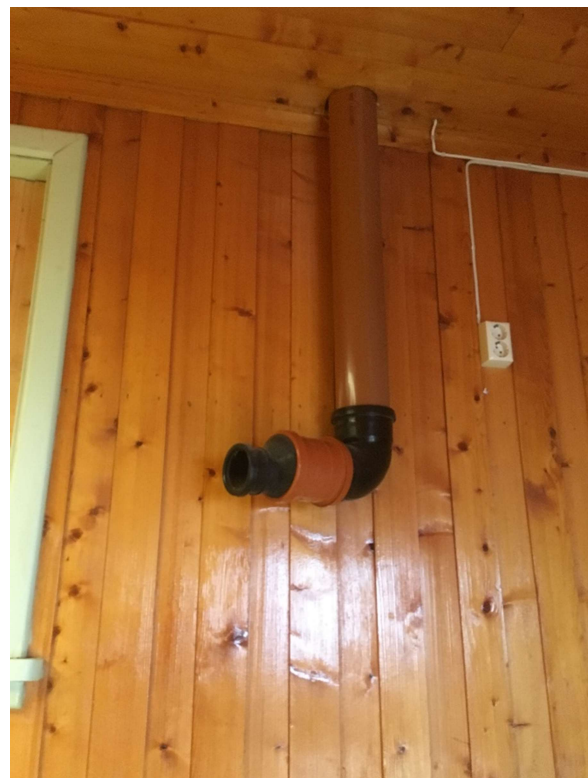
Rørluftesystemet i 1. etasje er ikke dokumentert og finnes ingen informasjon om føringsvei og evt. brannetting.

Figur 2.1.1-26 – Lufting korridor 1. etasje

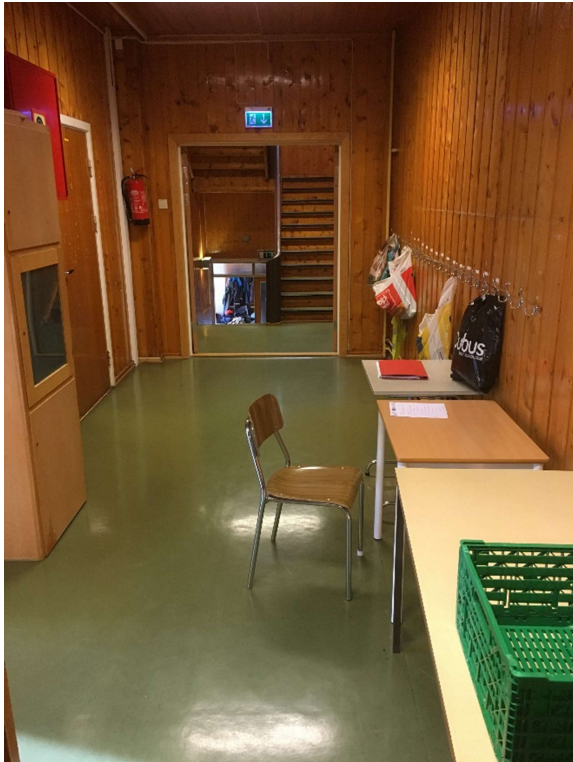
Korridorveggene i 1. og 2. etasje og veggene i begge trapperom er trekledt. Det finnes ingen dokumentasjon om evt. brannmaling.

Figur 2.1.1-27 – Trekledning korridor 1. etasje

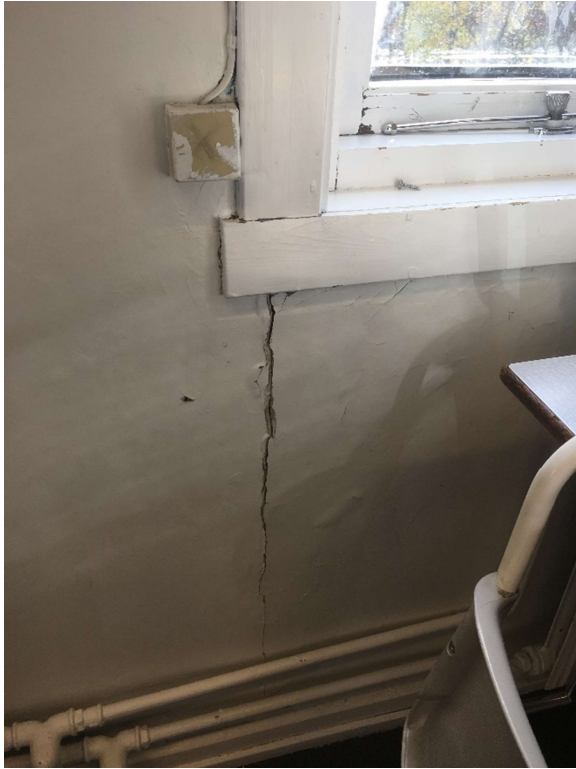
Figur 2.1.1-33 – Vildu 2. etasje – tidligere fuktskade

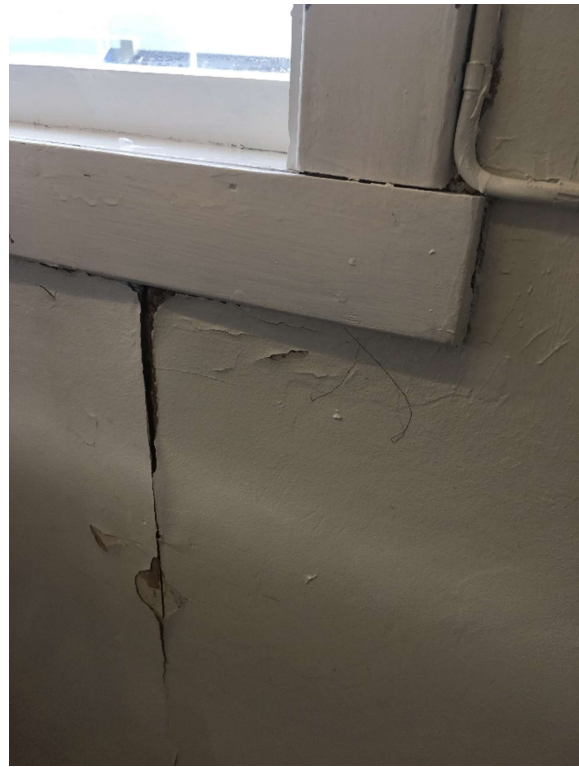
Figur 2.1.1-34 – Vindu 2. etasje – tidligere fuktskader

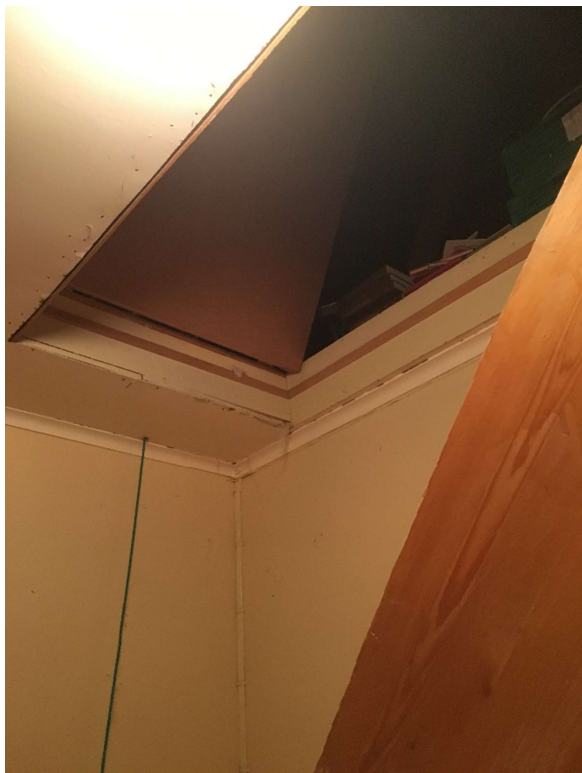
Figur 2.1.1-37 – Takluke til loft uten brannspesifikasjon Figur 2.1.1-38 – Hovedpipe i 2. etasje

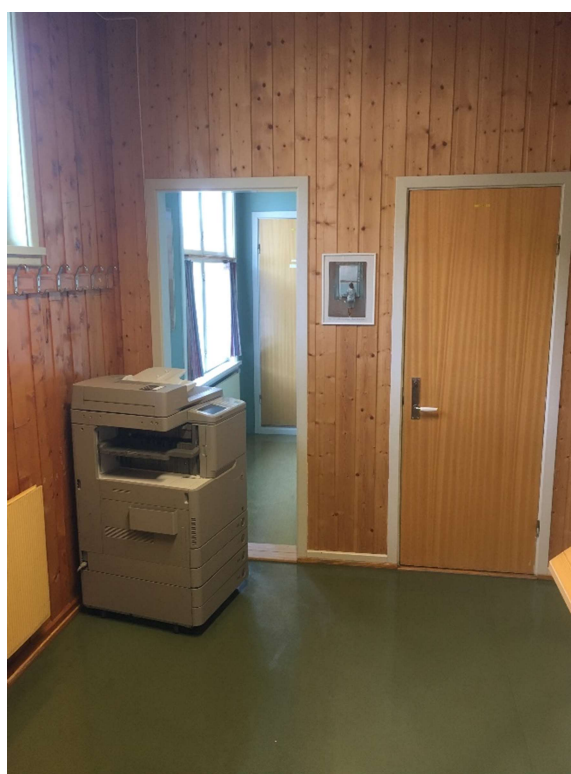
Figur 2.1.1-40 – Korridor 2. etasje med trekledning

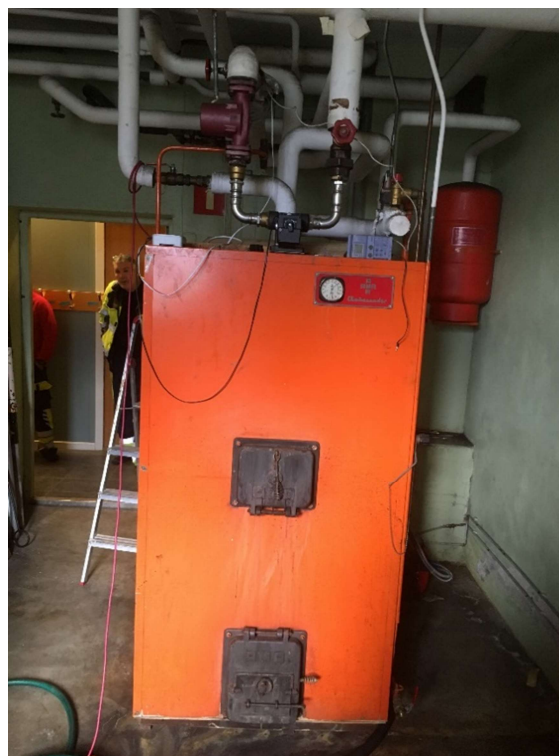
Figur 2.1.2.2- 2 Oljefyring

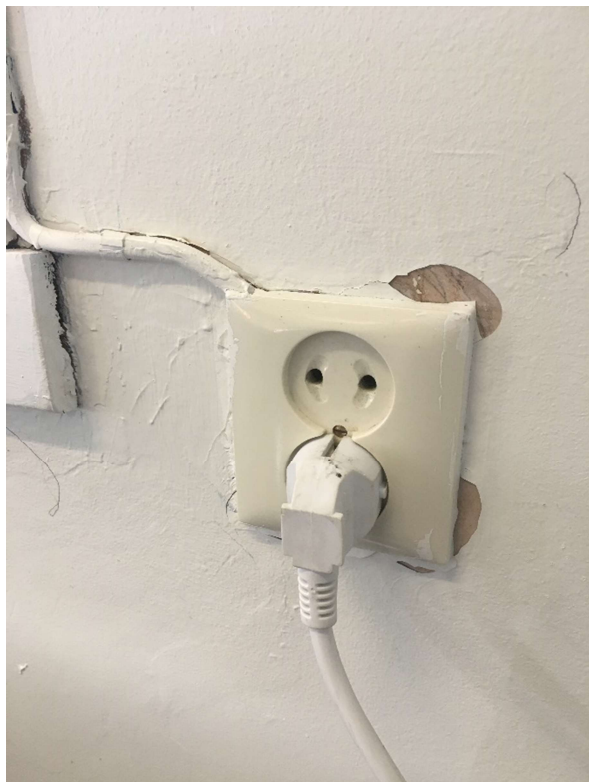
Figur 2.1.3.2– 5 Stikkontakt uten jording

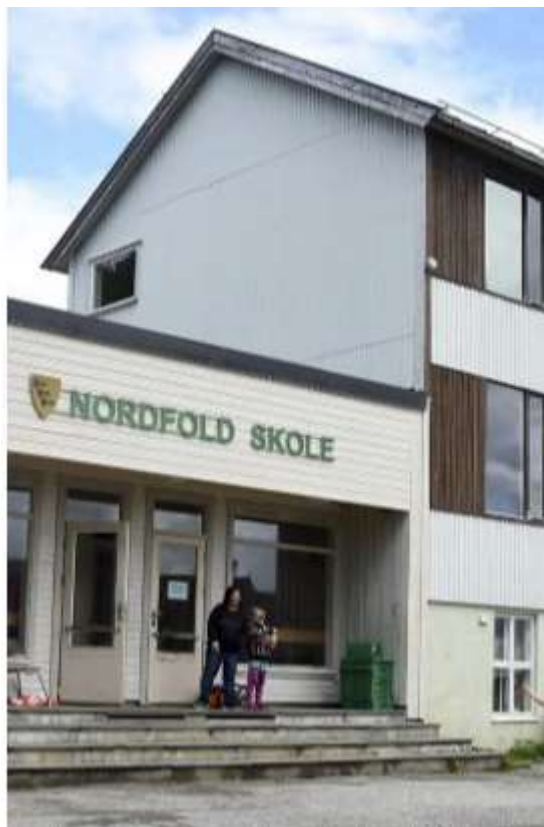
- Bygningen tilfredsstillende ikke krav til tilgjengelighet og universell utforming:
 - inngangstrapp er uten rullestolrampe
 - inngangsdører er bare 79 cm brede har ikke nødvendig bredde

Figur 2.2.1-1 – Inngangstrapp uten rullestolrampe

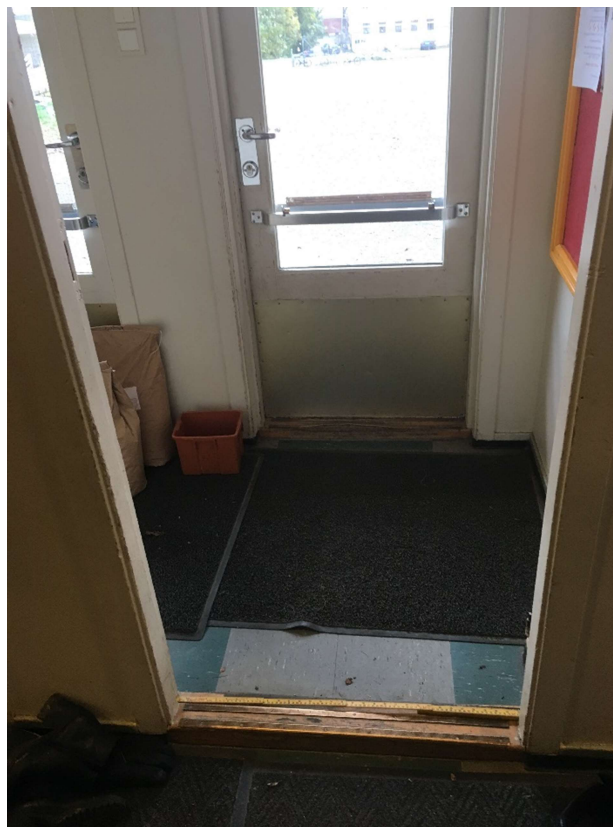
- inngangsdører er bare 79 cm brede har ikke nødvendig bredde
 - sluse er for smal, ved rømnings situasjon kan det bli trengsel
 - vegger i inngangshallen har delvis trekledning (det finnes ingen dokumentasjon om evt. brannmaling)

Figur 2.2.1-2 – Inngangsdører med 79 cm lysåpning og smal sluse

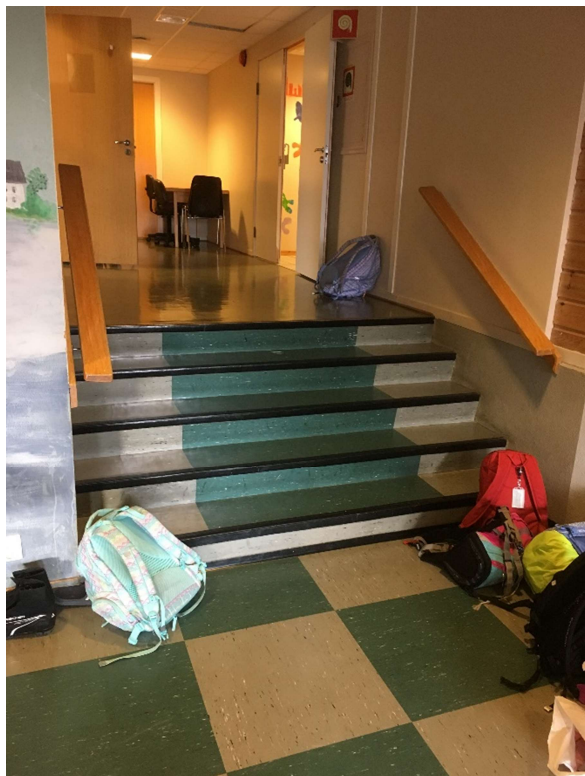
- innvendig trapp med 5 trinn fra garderobe til sløyd, kjøkken, gymsal og til det eneste HCWC-toalett i hele skolen er uten trappeheis;
- Bygningen tilfredsstillende ikke krav til rømningsvei:

Figur 2.2.1-3 – Trapp i inngangshall uten trappeheis
