Tilstandsvurdering Leines skole

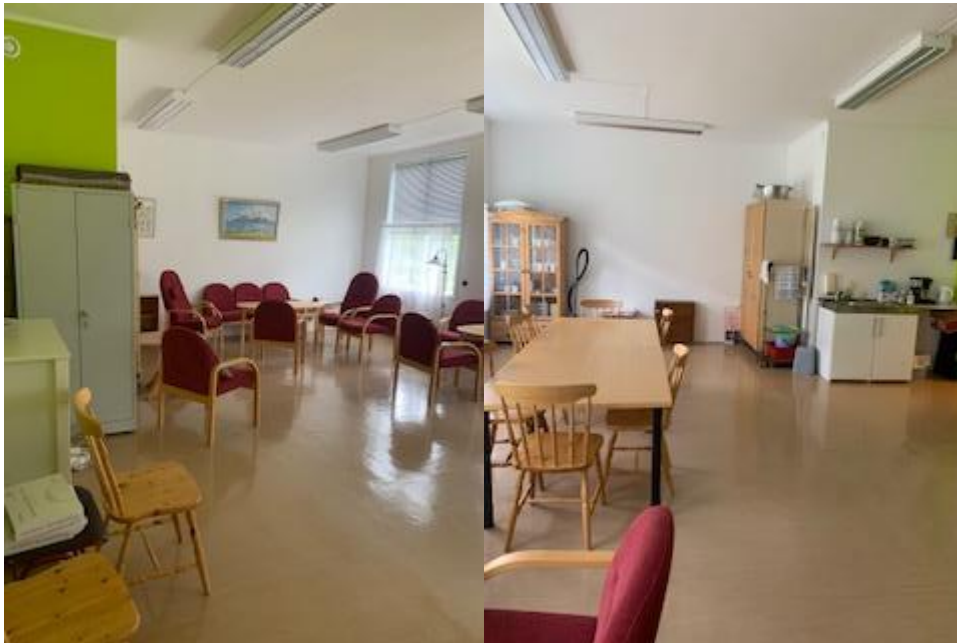
Klasserom 2 etg. Gammel del, brukt som lager av sagaspillet ser det ut som.

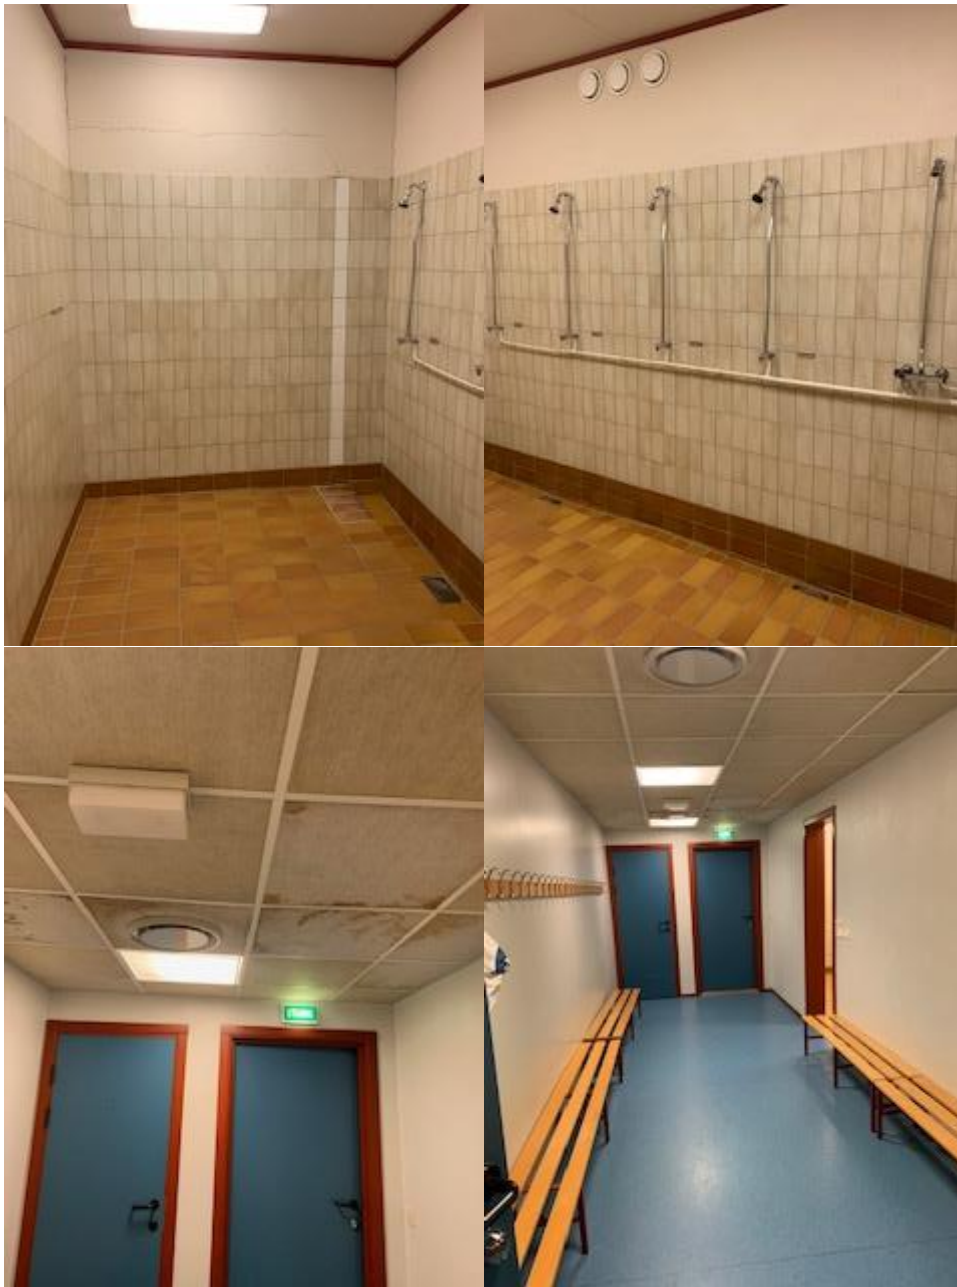
Jentegarderobe, Flis på gulv og vegg i dusjsone, belegg på gulv i omkleddningsrom, dusjer fra byggeår men virker enda. Termostat er ikke mulig å justere på.

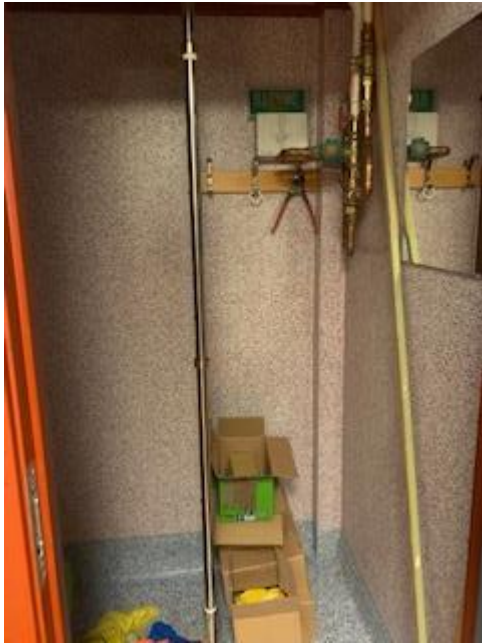
Vaskerom, Epoxy på gulv og vegg, skade og råte i en vegg, bør utbedres.

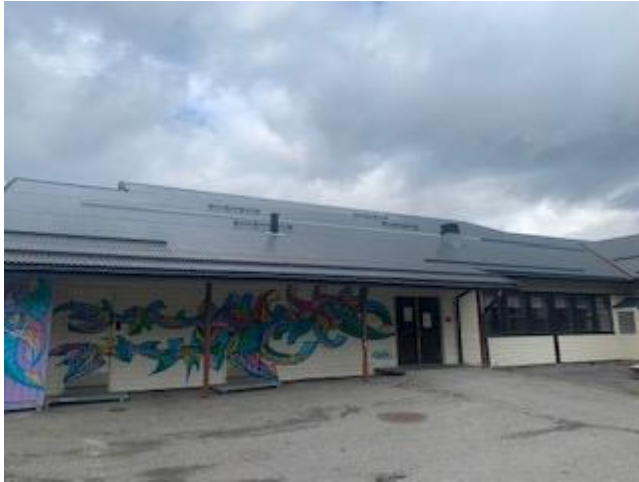
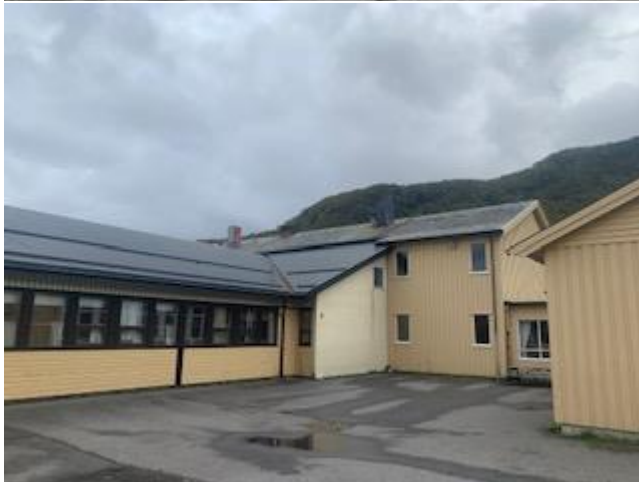
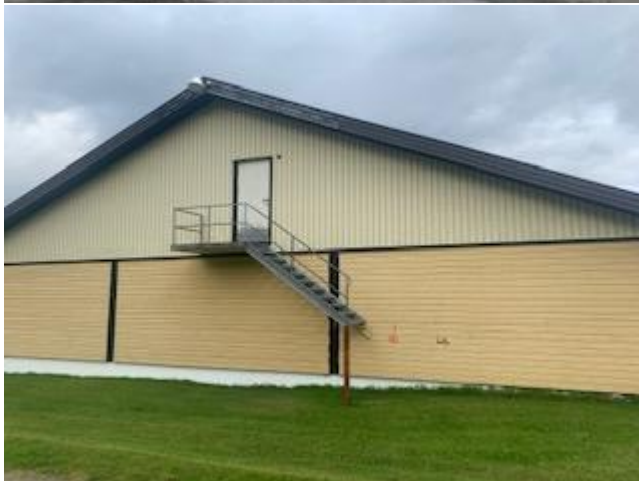
Noen råteskader mot sør, noe bordkledning som må skiftes og males opp,
Ca. 30.000,-

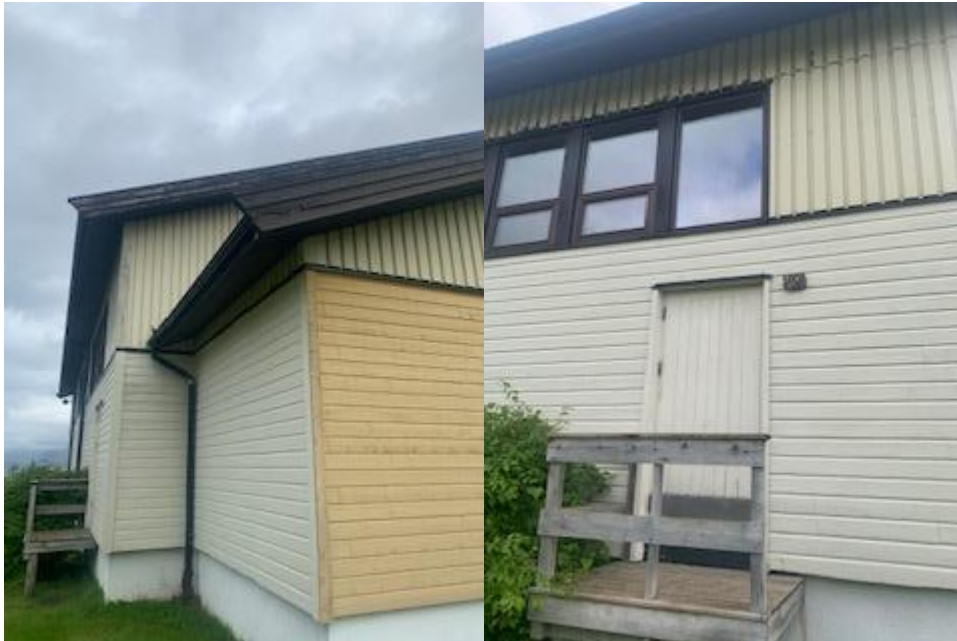
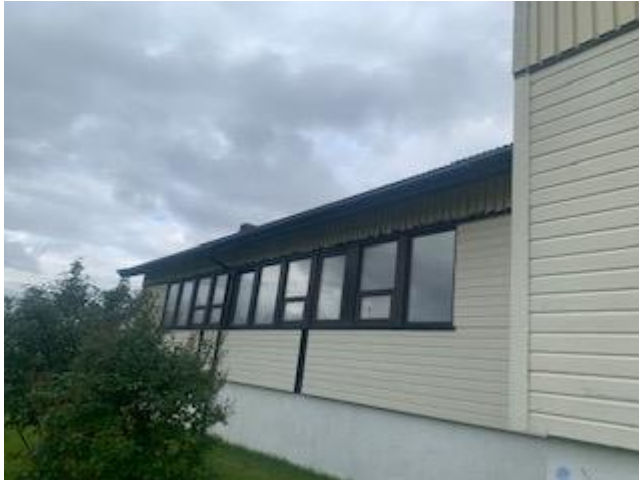
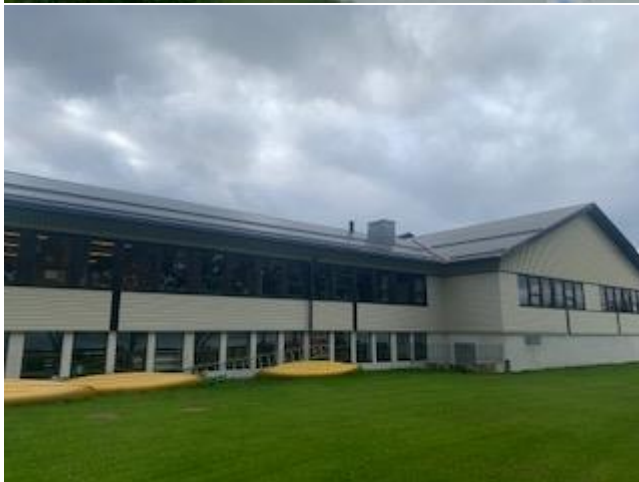
Fasade mot barnehage og hav, stålplater er rustet i kantene, bør overflatebehandles for å hindre ytterlig korrosjon, liggende bordkledning har noe råte, lys ved nødutgang gymsal virker ikke, ingen utvendige ringeklokker virker, kostnad ukjent.
