SENTRUMSPLAN / REGULERINGSPLAN LEINESFJORD

VURDERING VEDR. MARINE STRANDAVSETNINGER I PLANOMRÅDET

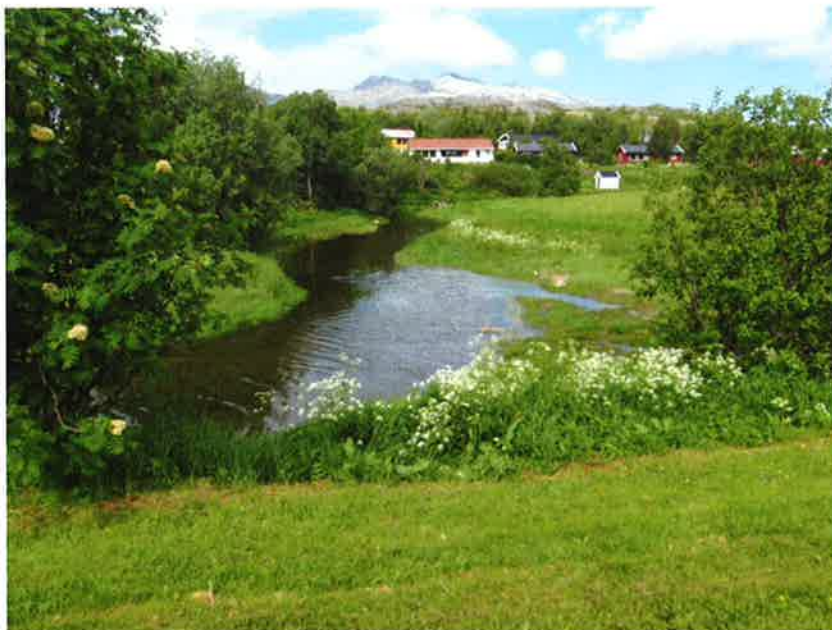
Myklebostadelva ved stor flo. Bildet tatt fra Steigentunet.

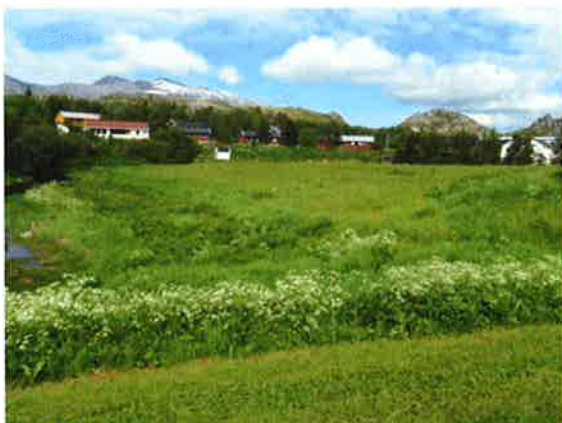
Den ubebygde øyra (4.) består av 1 – 2 m sandholdige masser over fjell. Lommer i fjellet kan på de laveste områdene ha et tynt lag silt eller leirholdige masser. Det samme i området hvor Steigen Vertshus er bygd. Her er det vesentligste av bygget oppført på fjellgrunn, men deler av parkeringsarealene nærmest elveleie har et leirholdig innhold som medfører problemer med telehiv i vinterhalvåret (6.).

Øyra (4.) sett fra Steigentunet

På Øyra og vest for bruområdet (4.), er det foreslått tomt for næringsvirksomhet og byggegrunnen er her sand med antatt tykkelse inntil 2 m over fjell, men hvor det kan være et tynt lag med silt eller leire i bunnen. Før det gis byggetillatelse til bygging på dette området, anbefales det å foreta en mer grundig grunnundersøkelse for å avdekke problematiske grunnforhold. Eventuelle sikringstiltak må bestemmes når slik undersøkelse er gjennomført.

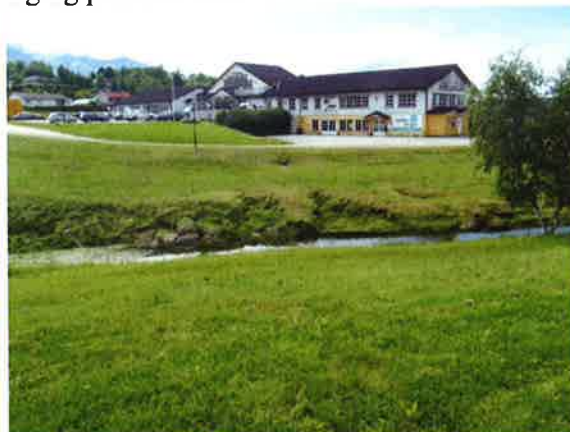
I dette området er det på 70-tallet tatt ut et lag på ca 2 – 2,5 m med løsmasser og finkornet sand. Elveskråningen er stabilisert mot utgraving og plastret med stor stein.

Myklebostadelva (6.) og Steigen Vertshus

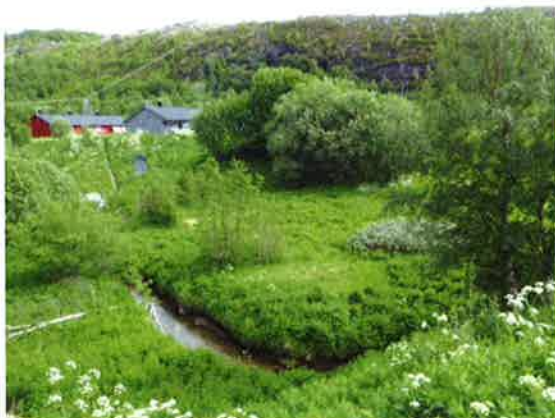
Østre del av elveleiet og som inngår i planområdet, er fjellholdig og bevest med krattskog på begge sider (11 og 12). Inntil elva er det sanddyner på begge sidene med et platå (8, 9, 10, 13 og 14) ca 5 – 7 m over elveleiet. Stigningsforhold på disse varierer fra 1:2 til 1:4.

Mølnmoa (11.) sett fra Biobrenselanlegget

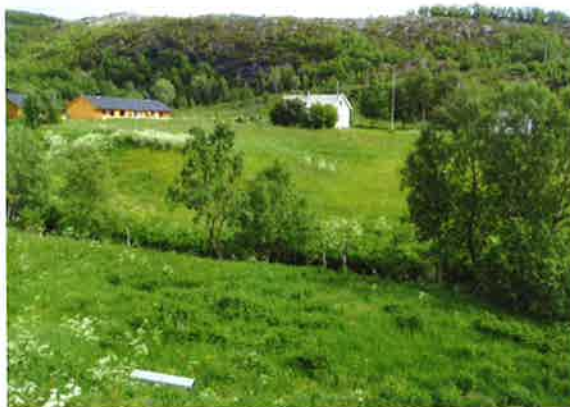
Det ble avdekket bløt leire i mindre del av en av byggetomtene til de bygningene som er oppført på Mølnmoa (mellom 10 og 11). Det må gjennomføres grunnundersøkelser før område 10 evt. kan bebygges.

Mølnmoa (til venstre) (10.) sett fra Hestekoan

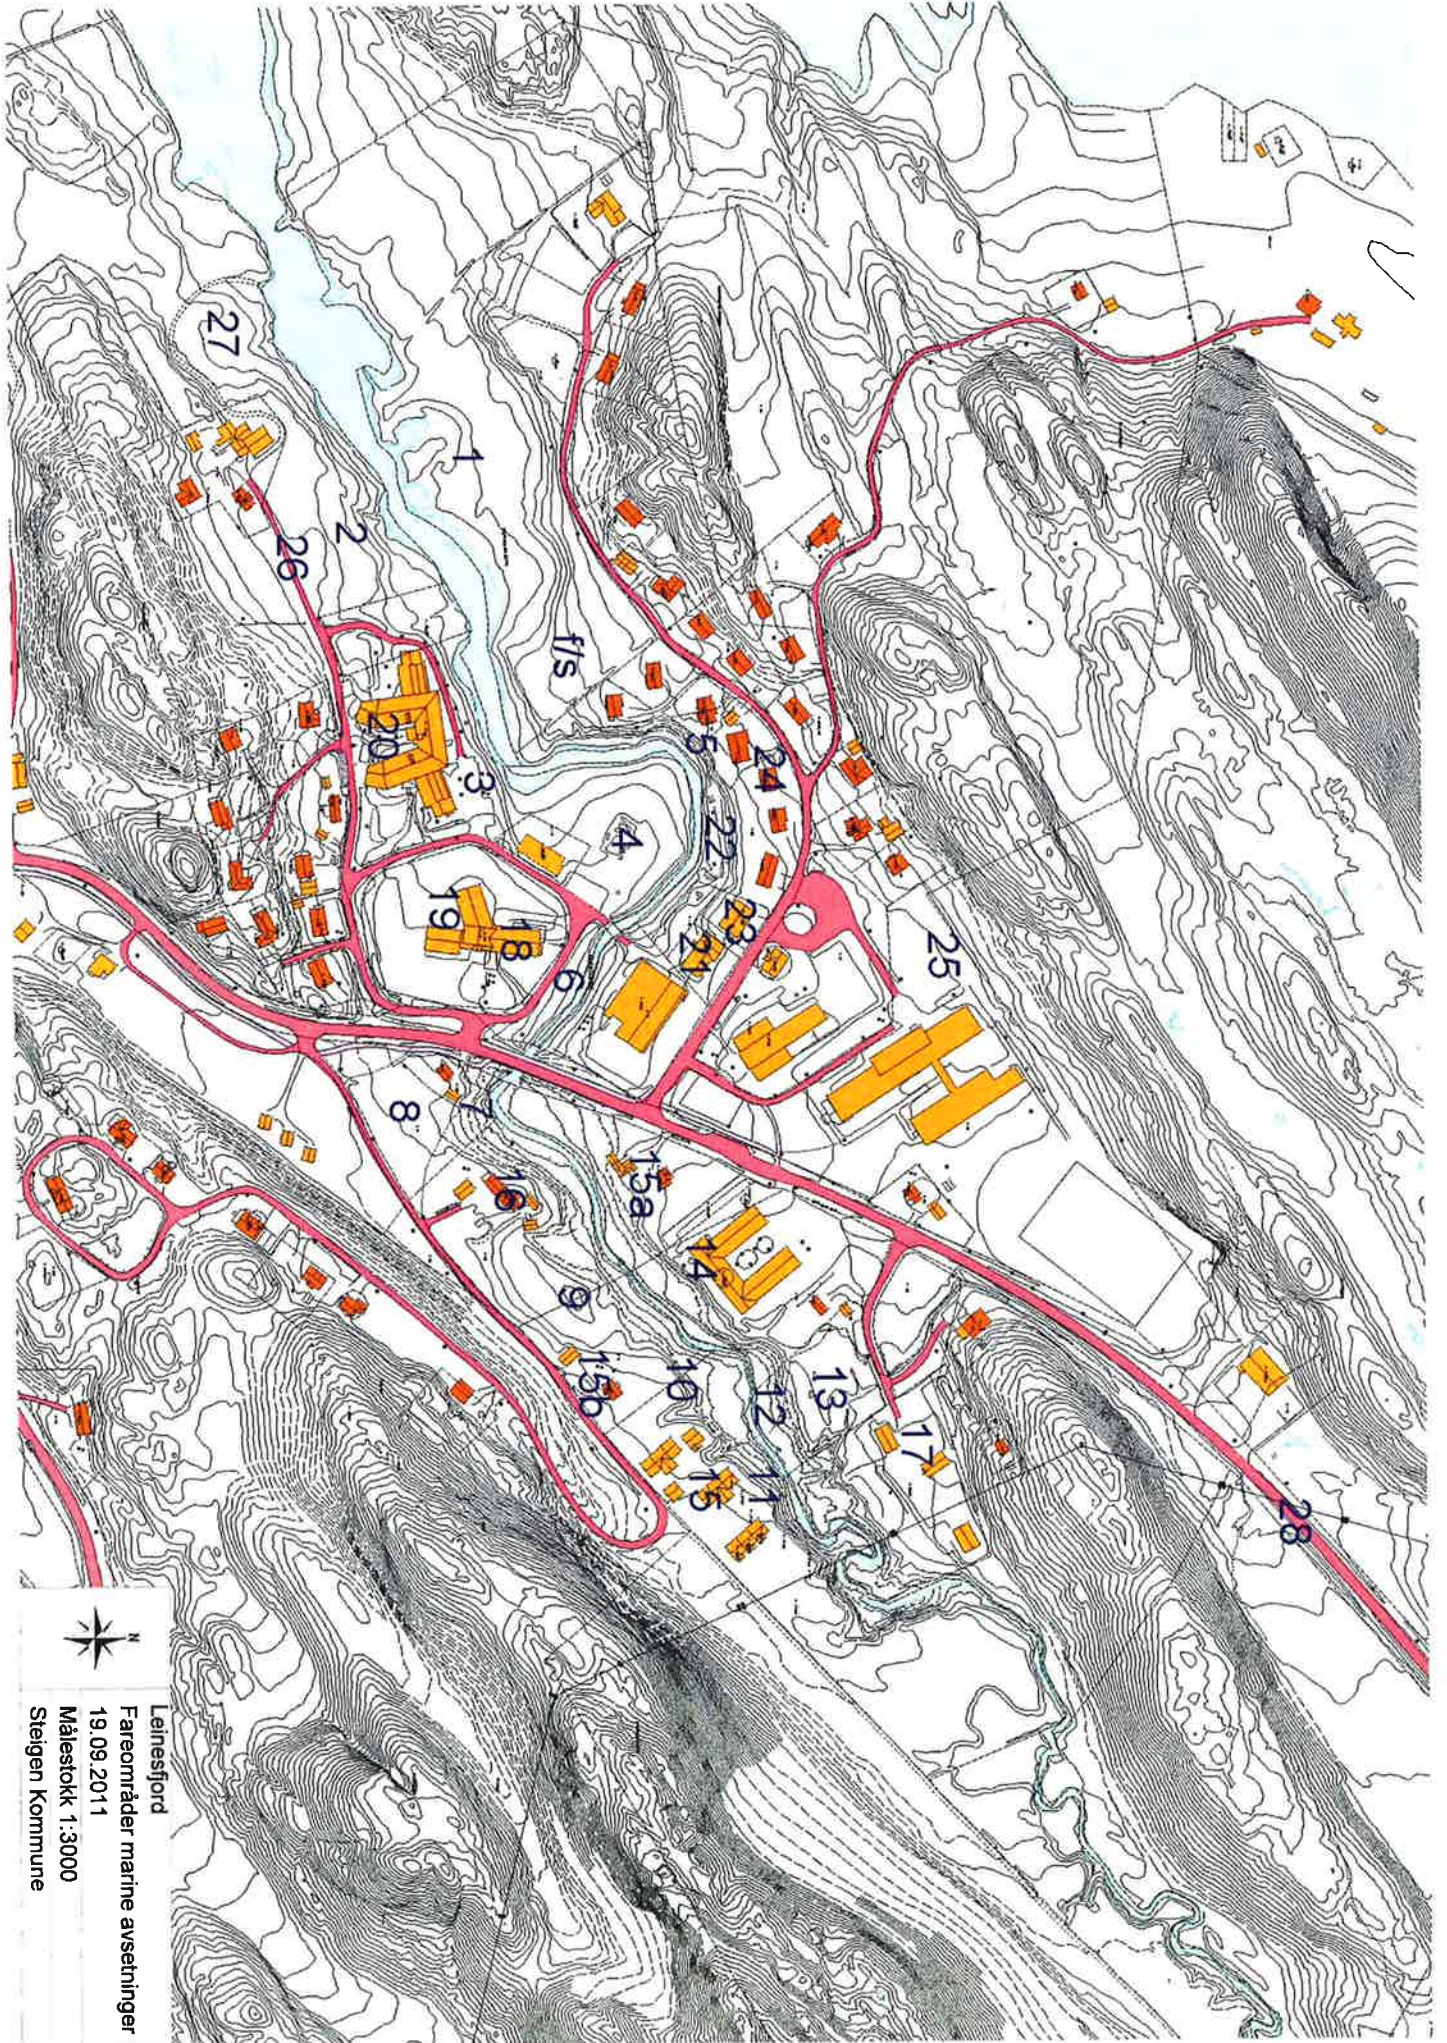
Leinesfjord
Fareområder marine avsetninger
19.09.2011
Målestokk 1:3000
Steigen Kommune

Planområdet har få eller ingen områder som vil medføre en risiko for flom- eller skred. Bare ett område avsatt til bebyggelse kan ha grunnforhold som ikke er avklart. Her anbefales det å sette bestemmelser om at før byggetillatelse blir gitt må det foretas nærmere undersøkelser og vurderinger av byggegrunnen. Det må også fastsettes en byggegrense mot elva.
