Cermaq Norway AS

Miljøundersøkelse type B

13931 Hjartøy Ø, Juni 2017

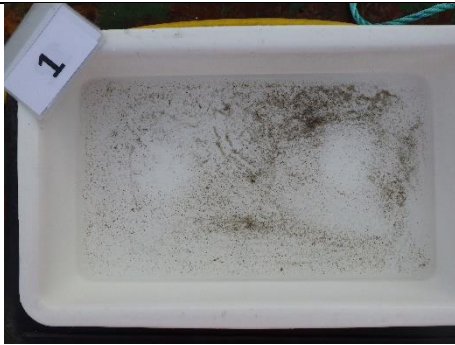
<i>St 1</i>

A white rectangular tray containing a light-colored, granular substance. A small white label with the number '1' is attached to the top-left corner. The substance appears to be a mixture of fine particles and larger clumps.	Ingen bilde
<i>St 2</i>

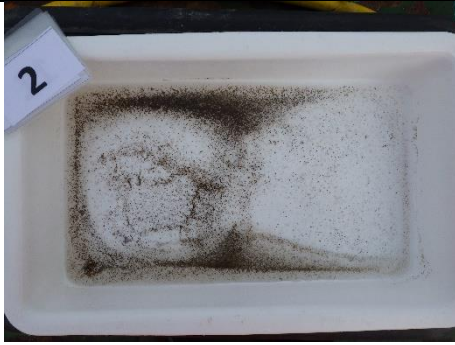
Dette er en hardbunnslokalitet der vi fikk sediment i grabb, men ikke nok for måle gruppe II parametere på stasjonene, og alle stasjonen ble karakterisert som hardbunn i B.1 skjemaet. Stasjon 2, 6 og 13 fikk tilstand 2 "God", basert på blant annet sterk lukt i prøvene. De øvrige stasjonene fikk tilstand 1 "Meget god". Det ble registrert dyr på stasjon 16 av 17 stasjoner, men på kun to av stasjonene ble det registrert et større antall individer (> 40 individer av børstemarker). Lave registreringer av antall dyr i prøvene skyldes i hovedsak hardbunn med lite substrat i grabb.

A white rectangular tray containing a light-colored, granular substance. A small white label with the number '2' is attached to the top-left corner. The substance is more densely packed and darker than in St 1.	Ingen bilde
<i>St 3</i>

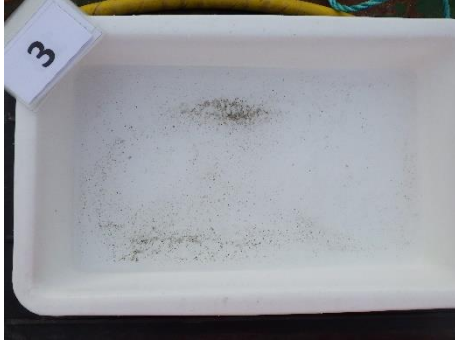
A white rectangular tray containing a light-colored, granular substance. A small white label with the number '3' is attached to the top-left corner. The substance is very light and appears to be mostly fine particles.	Ingen bilde
<i>St 4</i>

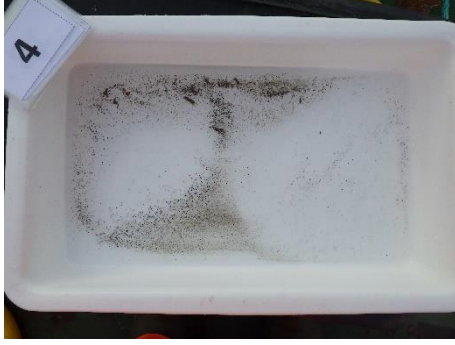
A white rectangular tray containing a light-colored, granular substance. A small white label with the number '4' is attached to the top-left corner. The substance is similar to St 1, with some darker clumps.	Ingen bilde

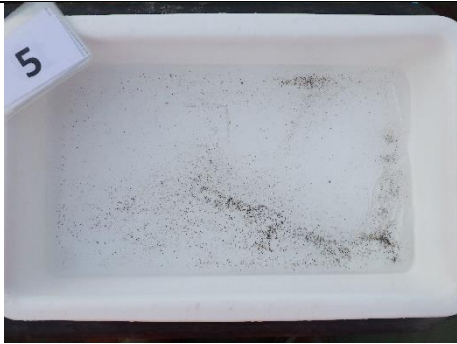
<p><i>St 5</i></p>

<p>A white rectangular tray containing a light-colored, granular substance. A small white label with the number '5' is attached to the top-left corner. The substance has some darker, irregular spots scattered across its surface.</p>	<p>Ingen bilde</p>
<p><i>St 6</i></p>

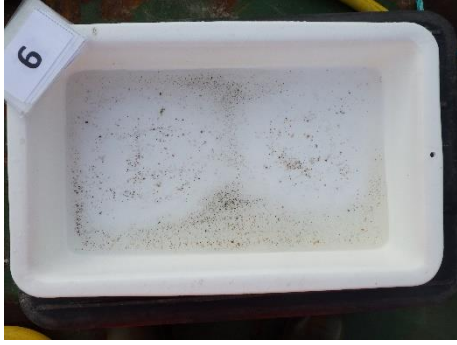
<p>A white rectangular tray containing a light-colored, granular substance. A small white label with the number '6' is attached to the top-left corner. The substance appears slightly more yellowish and has some darker spots.</p>	<p>Ingen bilde</p>
<p><i>St 7</i></p>

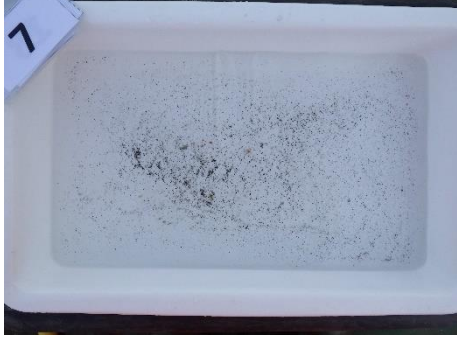
<p>A white rectangular tray containing a light-colored, granular substance. A small white label with the number '7' is attached to the top-left corner. The substance is more densely packed and has many small dark spots.</p>	<p>Ingen bilde</p>
<p><i>St 8</i></p>

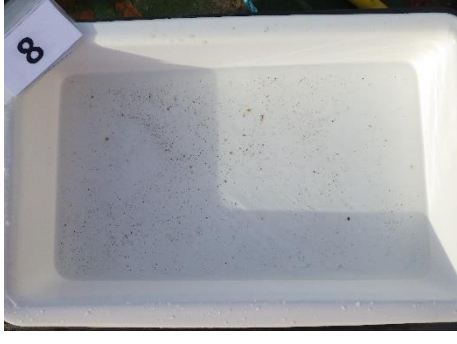
<p>A white rectangular tray containing a light-colored, granular substance. A small white label with the number '8' is attached to the top-left corner. The substance is very light and has very few dark spots.</p>	<p>Ingen bilde</p>

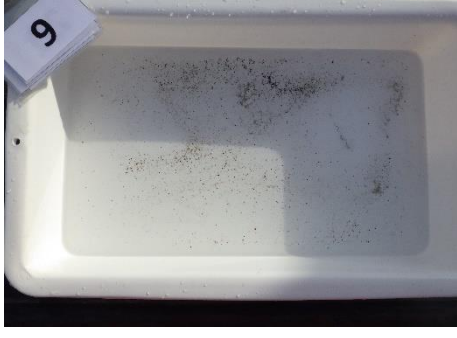
<p><i>St 9</i></p>

<p>A white rectangular tray containing a light-colored, granular substance. A small white label with the number '9' is attached to the top-left corner. The substance has some dark spots, similar to sample 7.</p>	<p>Ingen bilde</p>

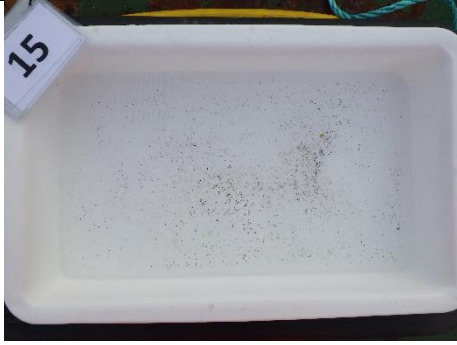
<i>St 15</i>

A white rectangular tray containing a light-colored, granular sample. A small white label with the number '15' is attached to the top-left corner. The sample appears to be a fine, light-colored material, possibly sediment or a biological sample.	Ingen bilde
<i>St 16</i>

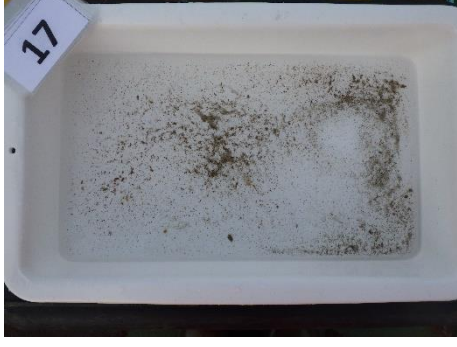
A white rectangular tray containing a light-colored, granular sample. A small white label with the number '17' is attached to the top-left corner. The sample is light-colored but has a significant amount of dark, brownish material mixed in, possibly indicating a different composition or a higher concentration of organic matter.	Ingen bilde
