## Cermaq Norway AS

### B-undersøkelse

11320 Oksøy, januar 2019

Høyeste belastning

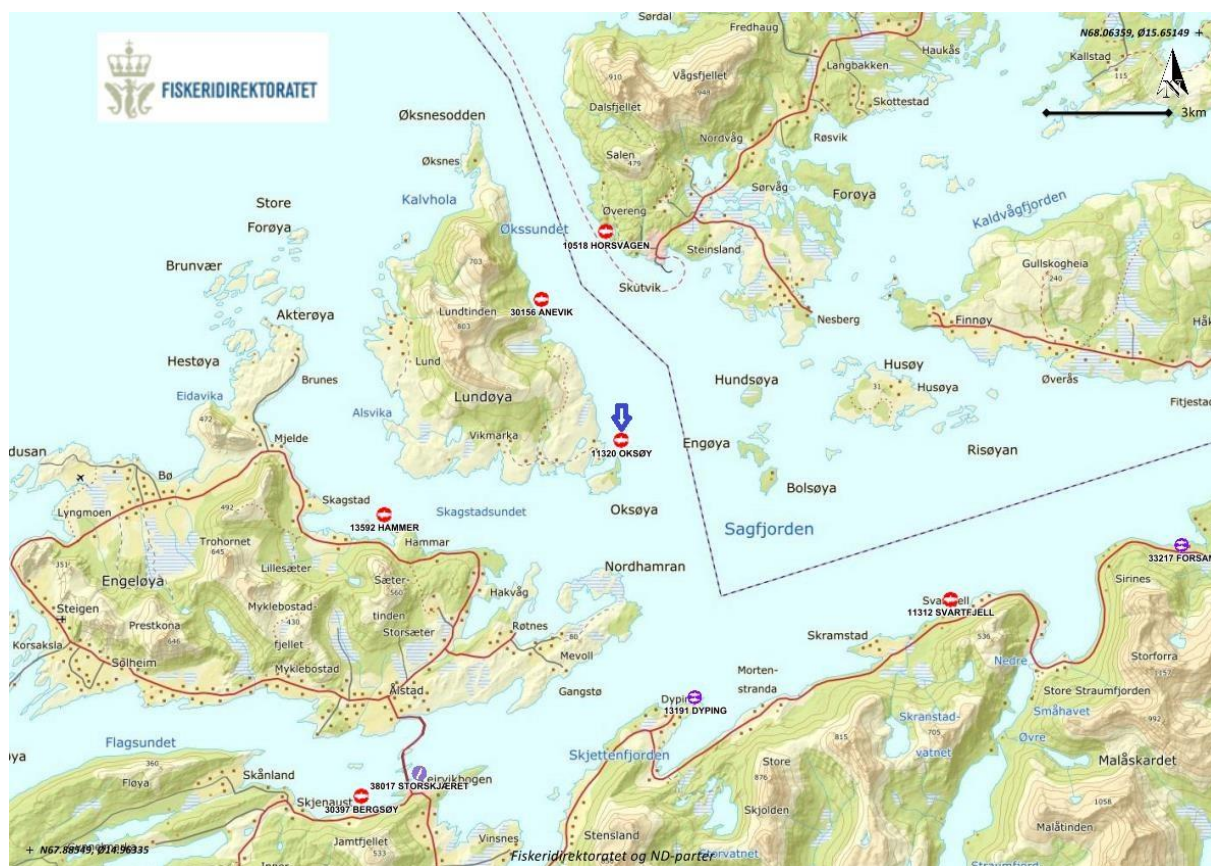
Figur 1. Oversiktskart for området ved Oksøy (blå pil). Oppdrettsanleggene er markert med lokalitetsnummer og navn. Kart fra [www.fiskeridir.no](http://www.fiskeridir.no) Fiskeridirektoratet.

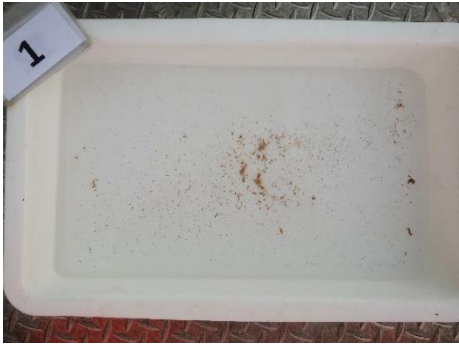
| | <b>Før sikting</b><br>(gulaktig lys på bilder er grunnet båtens<br>lyskastere på dekk) | <b>Etter sikting</b><br>(gulaktig lys på bilder er grunnet båtens<br>lyskastere på dekk) |
|---|---|---|
| <b>St 1</b> | | <b>Ingen bilde</b> |

| Prøvepunkt | 1 | 2 | 3 | 4 | 5 | 6 | 7 | 8 | 9 | 10 |
|---|---|---|---|---|---|---|---|---|---|---|
| Kommentar | <p>Naturlig farget sediment på stasjon 2, 3, 4 og 5, derfor satt farge = "0".</p> <p>St 1: Skrap fra fjell på begge forsøkene. Ikke nok sediment til å måle pH/Eh. Noe fôrrester og børstemark. St 2: Noe fôrrester. St 3: Noe fôrrester. St 4: første forsøk bomskudd; stein i kjeften. Andre forsøk; skrap fra fjell. Ikke nok sediment til å måle pH/Eh. St 5: Skrap fra fjell på begge forsøk. Ikke nok sediment til å måle pH/Eh. Noe fôrrester. St 6: Mye mudder. St 7: Mest mudder. St 8: Satt fast grabb i noe på bunnen, men vi fikk den løs og sedimentet er ok. St 9: Mudder i overflaten. St 10: mudder i overflaten.</p> | | | | | | | | | |

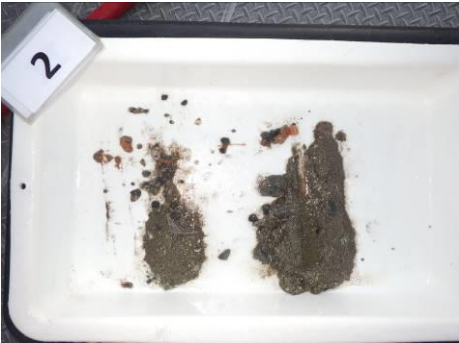
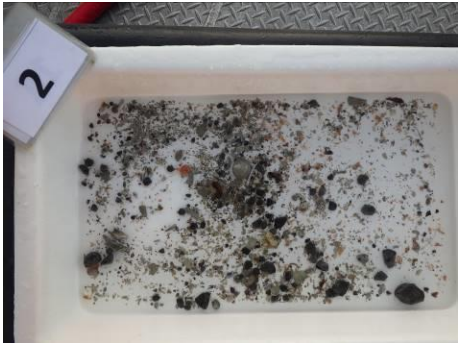
| | <b>Før sikting</b><br>(gulaktig lys på bilder er grunnet båtens<br>lyskastere på dekk) | <b>Etter sikting</b><br>(gulaktig lys på bilder er grunnet båtens<br>lyskastere på dekk) |
|---|---|---|
| <b>St 2</b> | | |

| | <b>Før sikting</b><br>(gulaktig lys på bilder er grunnet båtens<br>lyskastere på dekk) | <b>Etter sikting</b><br>(gulaktig lys på bilder er grunnet båtens<br>lyskastere på dekk) |

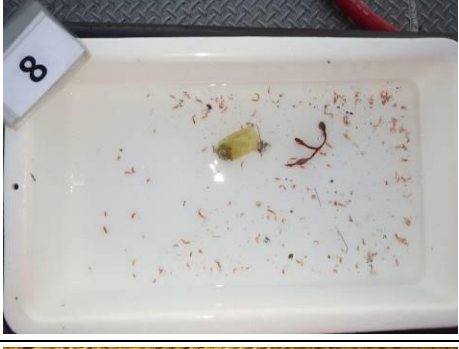
| St 8 | | |

Det ble registrert lukt på syv stasjoner. På stasjon 8, 9, 12, 14 og 15 ble det registrert noe lukt i prøvematerialet, og på stasjon 13 og 16 ble det registrert sterk lukt i prøvematerialet. Gr. II – parameterne for disse stasjonene gav henholdsvis tilstand 1 – "Meget god" for stasjon 9, tilstand 2 – "God" for stasjon 8 og 12, tilstand 3 – "Dårlig" for stasjon 15 og tilstand 4 – "Meget dårlig" for stasjon 13 og 16 (tilstanden for stasjon 14 utgår da det ikke var nok sediment til å måle pH/Eh).

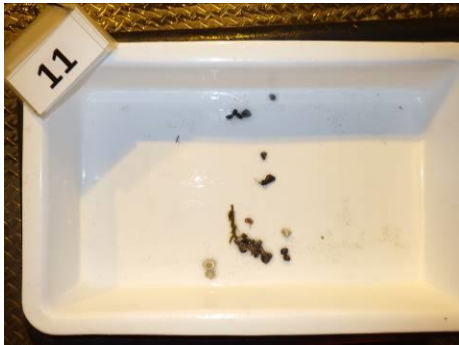
| St 11 | | Ingen bilde |

| Prøvepunkt | 11 | 12 | 13 | 14 | 15 | 16 | 17 | 18 | 19 | 20 |
|---|---|---|---|---|---|---|---|---|---|---|
| Kommentar | St 11: Kun stein på begge forsøk; steinbunn. St 12: Noe mudder. St 13: En del mudder. Noe fôrrester. St 14: Noe mudder. Ikke nok sedimenttil å måle pH/Eh. St 15: Noe mudder. St 16: Noe fôrrester. St 17: Kun stein i grabb ved begge forsøk; steinbunn. | | | | | | | | | |

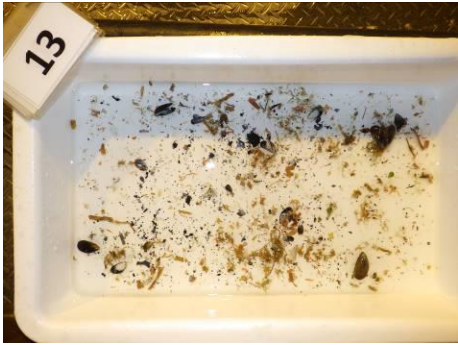
| St 13 | | |

Det ble registrert gassbobler i prøvematerialet fra stasjon 13 og 16, og disse inneholdt også fôrrester. I tillegg ble det registrert fôrrester i prøvematerialet fra stasjon 1, 2, 3 og 5. Det ble ikke registrert bakteriebelegg eller fekalier i noen av prøvene.
