Cermaq Norway AS

Forundersøkelse med B-metodikk, 13931 Hjartøy Ø, 2021

Informasjon om oppdragsgiver			
Tittel	Cermaq Norway AS, Forundersøkelse med B-metodikk, 13931 Hjartøy Ø, 2021.		
Rapportnummer	2021-63079.03		
Lokalitetsnummer	13931	Kartkoordinater	67°39.390' N 15°07.310' Ø
Fylke	Nordland	Kommune	Steigen
MTB-tillatelse	5460 tonn	Kontakt	Ingunn Johnsen
Oppdragsgiver	Cermaq Norway AS

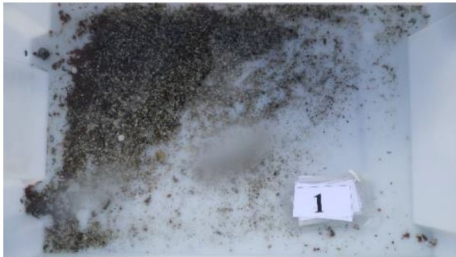
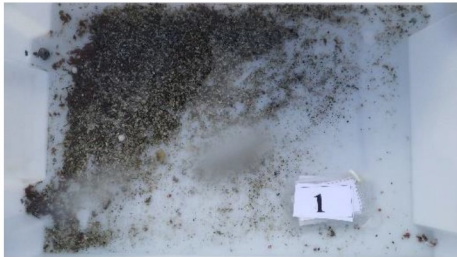
St	Bilde før sifting	Bilde etter sifting
st1

Det ble ikke registrert lukt av H₂S eller fôrrester, men mulig fekalier på stasjon 1. Dyr ble registrert på 10 stasjoner.
