SENTRUMSPLAN / REGULERINGSPLAN LEINESFJORD

VURDERING VEDR. MARINE STRANDAVSETNINGER I PLANOMRÅDET

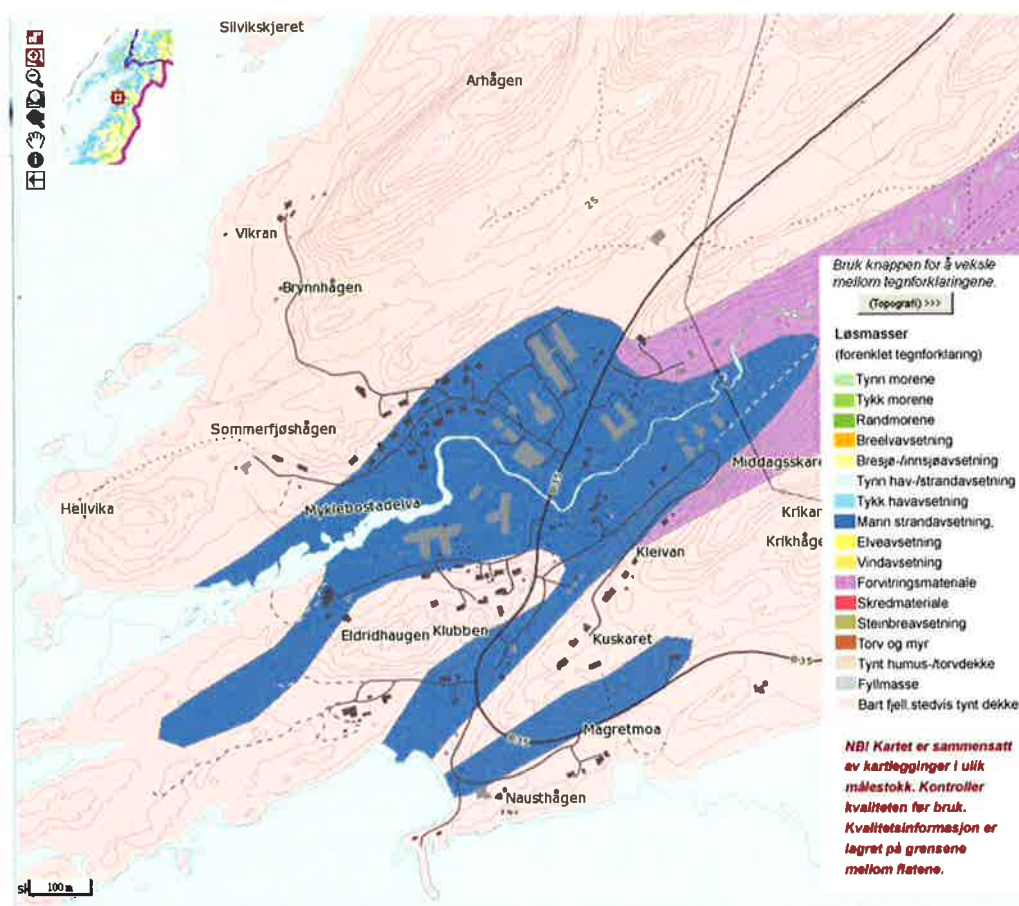
I følge NGU's løsmassekart (www.ngu.no/kart/losmasse/) består store deler av planområdet av marine hav- og fjordavsetninger.
