Tilstandsvurdering av Steigentunet

Utført 01.08.2020 og 14.09.2021

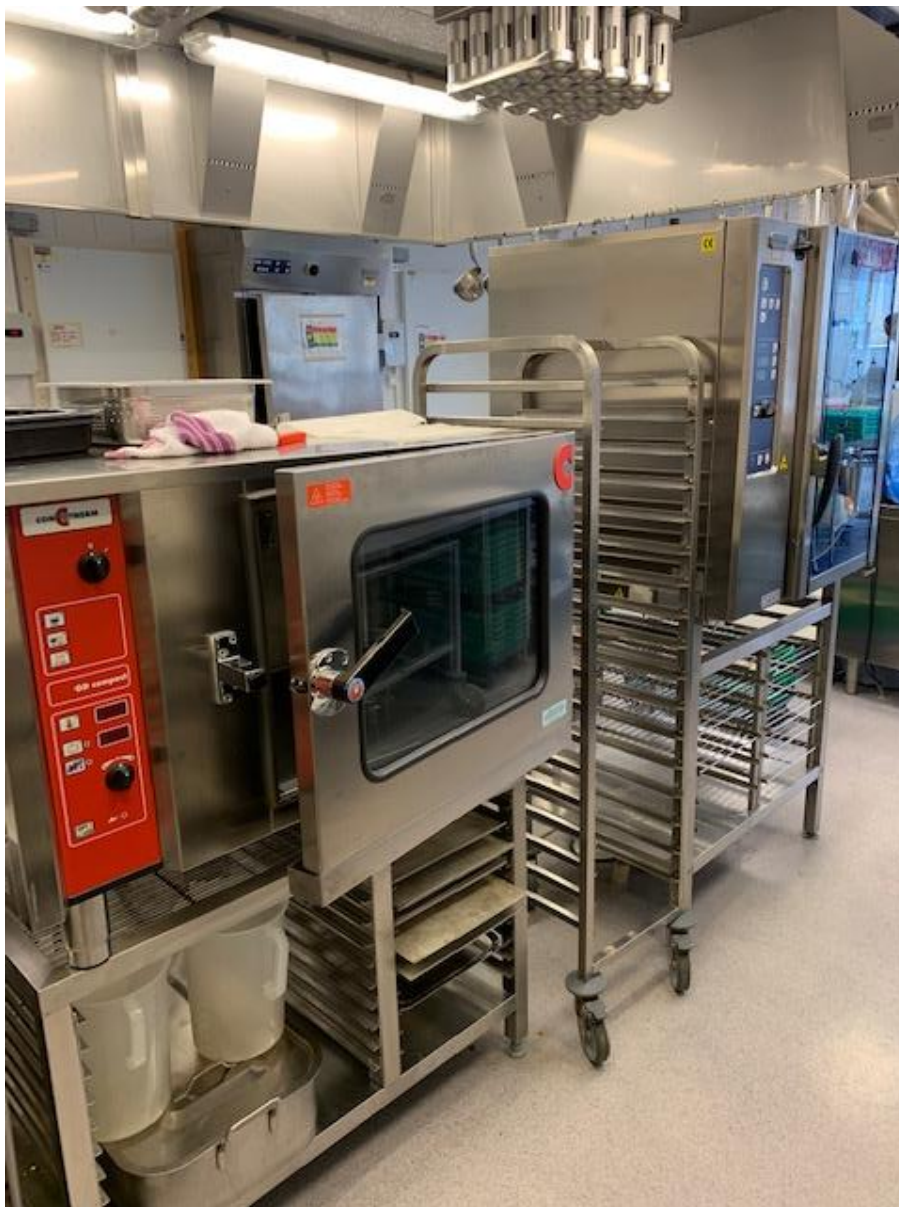
Kombiovn Metos iCombi Classic 20-1/1 E

Tenker HMS er ett stikkord her.

Pris ny ovn er 150.000,- pluss montering

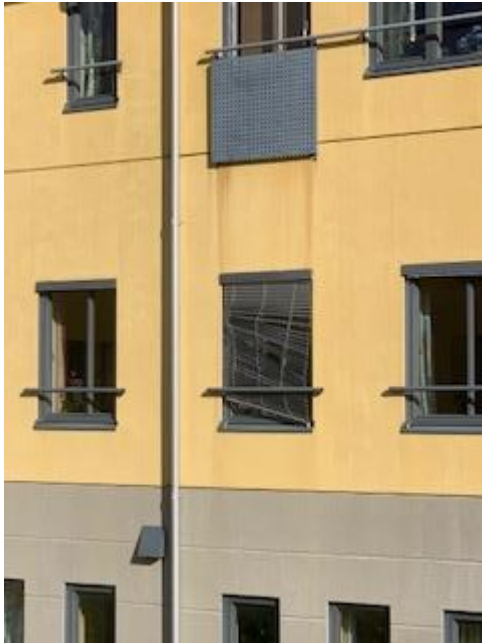
Liggende spiler bærer preg av råte, disse bør skiftes ut, vindski må males snarlig, bygget å da særlig mot vest bærer preg av falmende maling, her bør det males snart, fuger mellom betongelementer er dårlige noen steder og bør gås over, utvendig solskjerming er defekt på di fleste vinduer, bør erstattes med innvendig solskjerming. Lede lys i trapper og nødutganger er defekt/skadet, må skiftes. De fleste verandadører er utslitte å bør byttes, taket er av papp og har en beregnet levetid på 30 år, dette er nå 20 år så man må legge det inn til vurdering. Tendenser til lekkasje rundt samtlige luftehatter, dette må gås over, flere luftehatter har mye korrosjon, lekkasje over inngang C og D.
