TILSTANDSRAPPORT FOR NORDFOLD SKOLE

Oppdragsnr.: 5186704 Dokumentnr.: 01 Versjon: D01
2018-11-01

Oppdragsgiver: Steigen kommune
Oppdragsgivers kontaktperson: Kari Lynum
Rådgiver: Norconsult AS, Konrad Klausens vei 8, NO-8003 Bodø

Analysetidspunkt: 2018-10-16

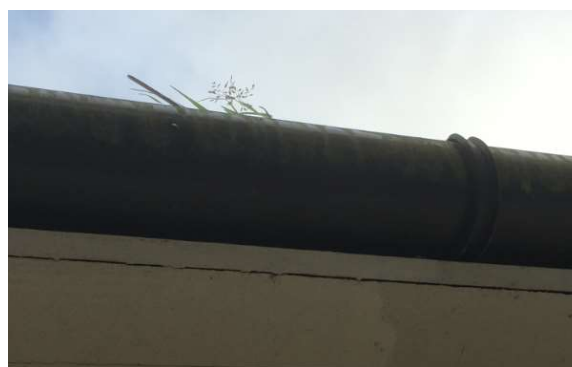
Dårlig vedlikeholdt: mose og gress vokser på takflaten og i takrenner, vinduskarmer trenger maling

Figur 2.1.1-6 – I takrenne vokser gress

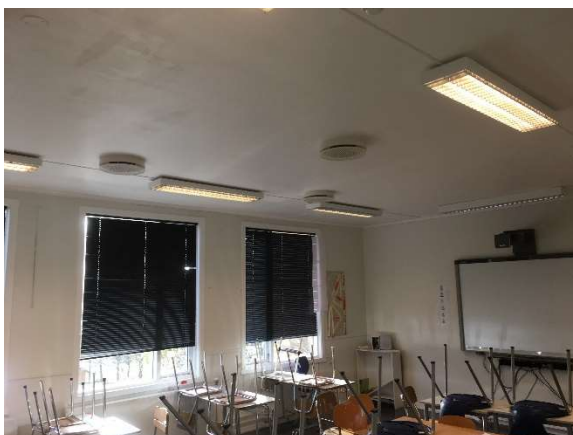
- ventilasjon kun i 2. etasje

Figur 2.1.1-31 – Klasserom 2. etasje med ventilasjon

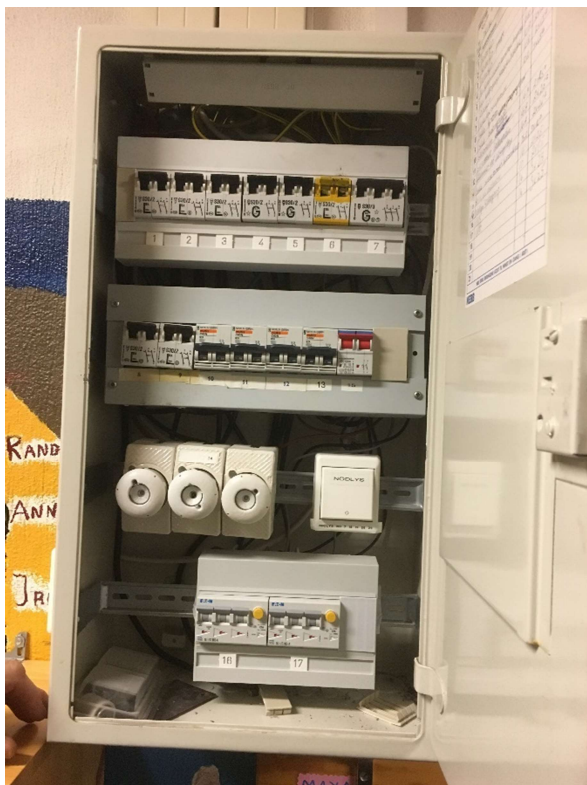
gjennom døråpninger. Manglende avdekning og nipler i noen fordelere. Oljekjel har nådd sin tekniske levealder og må byttes. Bør byttes ut med luft til vann varmpumpe. Vil sannsynligvis medføre ombygginger på hovedtavle og muligens inntak.			barnevern bør byttes til stikk med barnevern da dette er en barneskole/S FO. Plassering av fordelere i rømningsvei bør sees i sammenheng med en evt. brannteknisk vurdering. Ved utskifting av oljekjel til evt. varmpumpe må kapasitet i hovedtavle og inntak vurderes.	
3	Lys og Nødlys	44	Stort sett lysrørsarmaturer. Noe oppgradert i senere tid. Desentralisert nødlysanlegg. Noen armaturer er byttet til LED.	2	Mangler dokumentasjon på anleggsdel. Noen lysarmaturer virker å være i ustand. Noen lysarmaturer virker å være av nyere dato. Noen av nødlysanleggene er skiftet ut med nye, resten er planlagt skiftet ut før jul 2018.	1	2	Dokumentasjon fremnskaffes. Armaturer etterses og reparerer/byttes ut. De eldste delene av lysanlegget bør skiftes ut da de har nådd sin tekniske levealder. Hele lysanlegget bør gjennomgås i mhp. Drift og styring. Ved snarlig full utskifting av nødlysanlegg et vil behovet for gjennomgang av eksisterende nødlysanlegg bortfalle. Hvis utskifting utsettes, må gjennomgang utføres snarlig. Dokumentasjon på nødlysanlegg skal foreligge. Serviceavtale nødlysanlegg fremnskaffes.

Figur 2.1.3.2– 3 Sikringsskap underetasje korridor

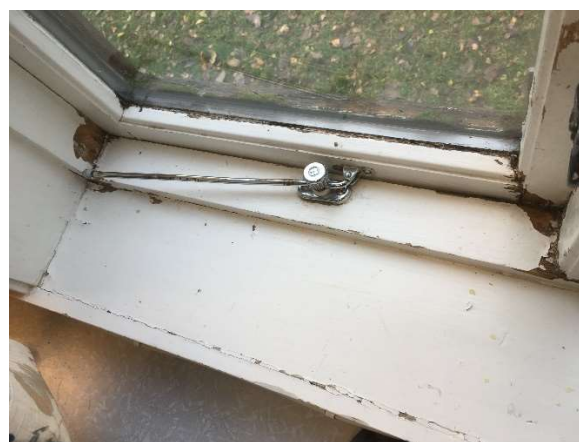
Vinduene er i veldig dårlig tilstand. Fuktig kan trenge inn og gi soppdannelse eller andre hygieniske problemer.

Figur 2.2.1-6 – Vindu i skolekjøkken

- Koblede vinduer i underetasje skiftes.
- Vinduene på østsiden (sløyd og skolekjøkken) skiftes.
De er i veldig dårlig tilstand, fuktighet kan trenge inn, og det kan bli soppdannelse eller andre hygieniske problemer.
