Tilstandsvurdering Leines skole

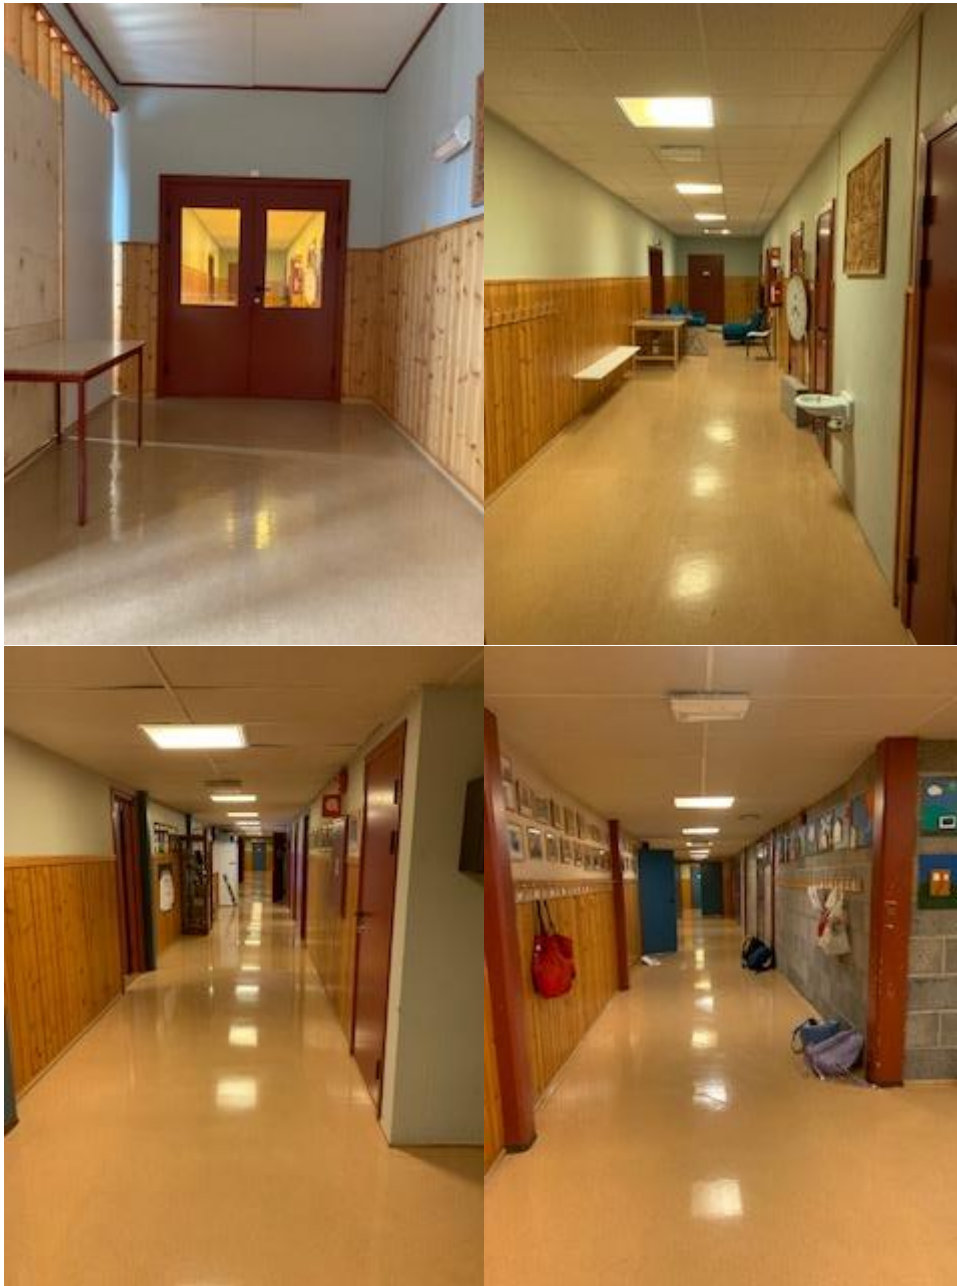
Belegg på gulv, brystning av panel med plater med malt strie over, ser ok ut, men er en del dårlige lys i taket, disse bør skiftes etter hvert.

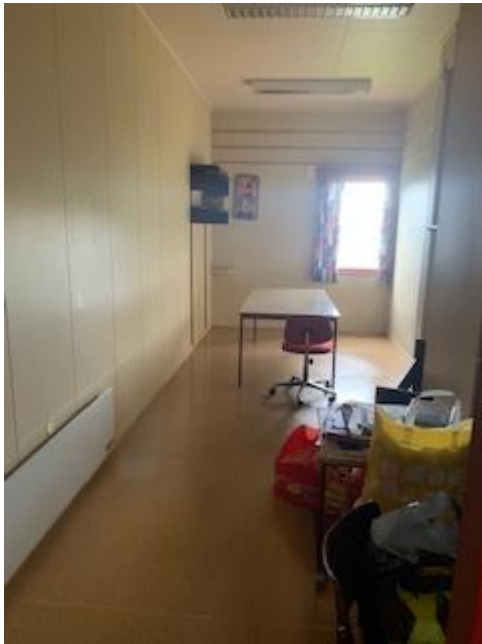
Rom rett frem, ikke i bruk, veldig varmt.

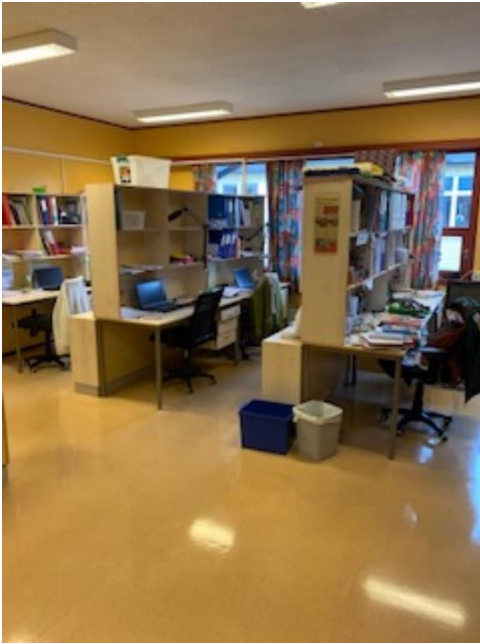
Arbeidsrom lærere, ser ok ut, men burde vært mer arbeidslys over arbeidsplasser.

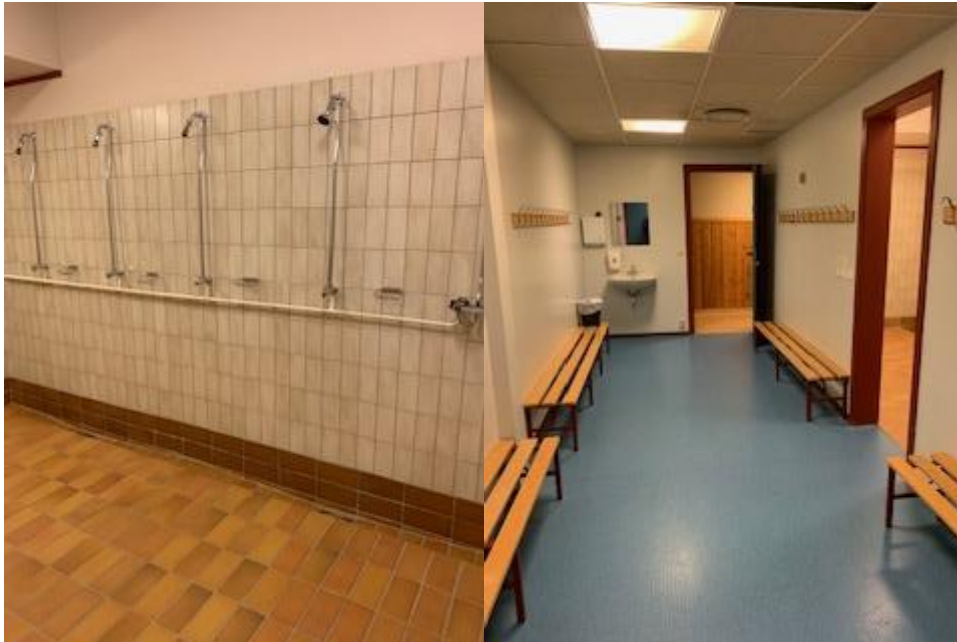
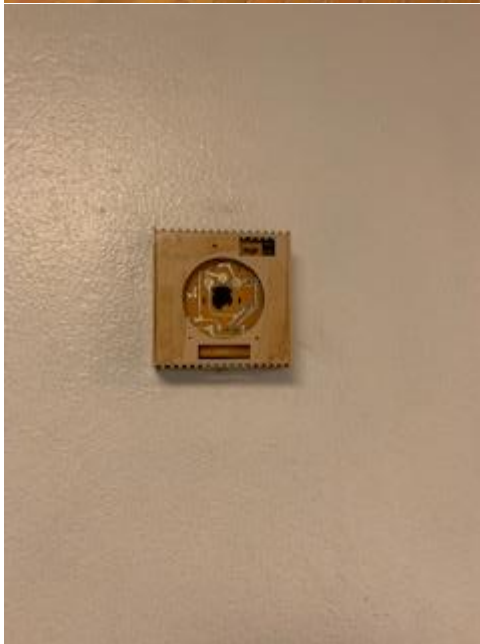
Jentegarderobe, Flis på gulv og vegg i dusjsone, belegg på gulv i omkleddningsrom, dusjer fra byggeår men virker enda. Termostat er ikke mulig å justere på.

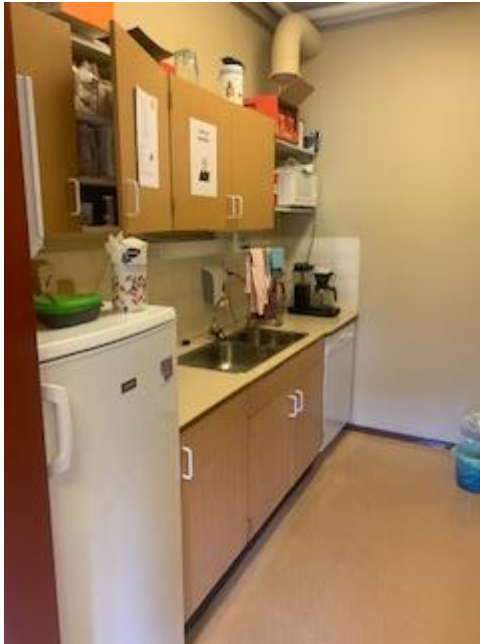
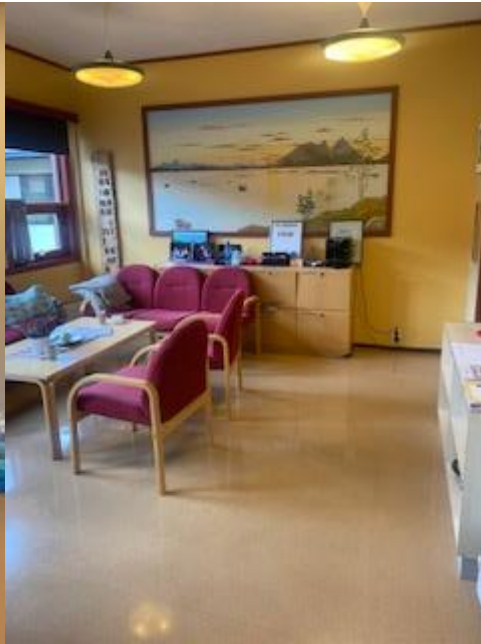
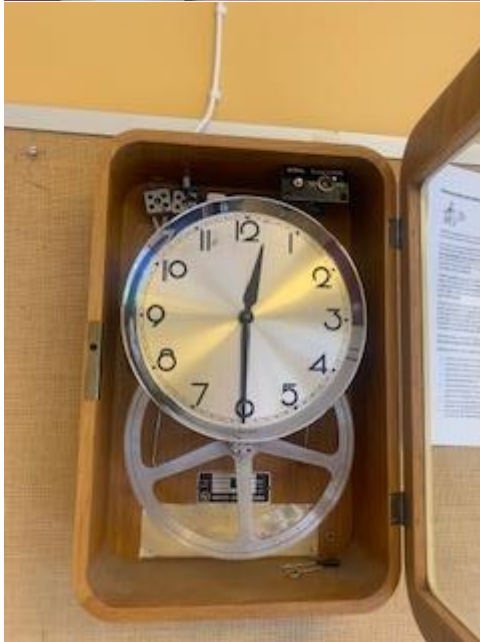
Lærerværelse, Kran på kjøkken må byttes, ellers greit rom, klokken er styringen til ringeklokkene, den er ikke helt som den skal være, burde vært modernisert.

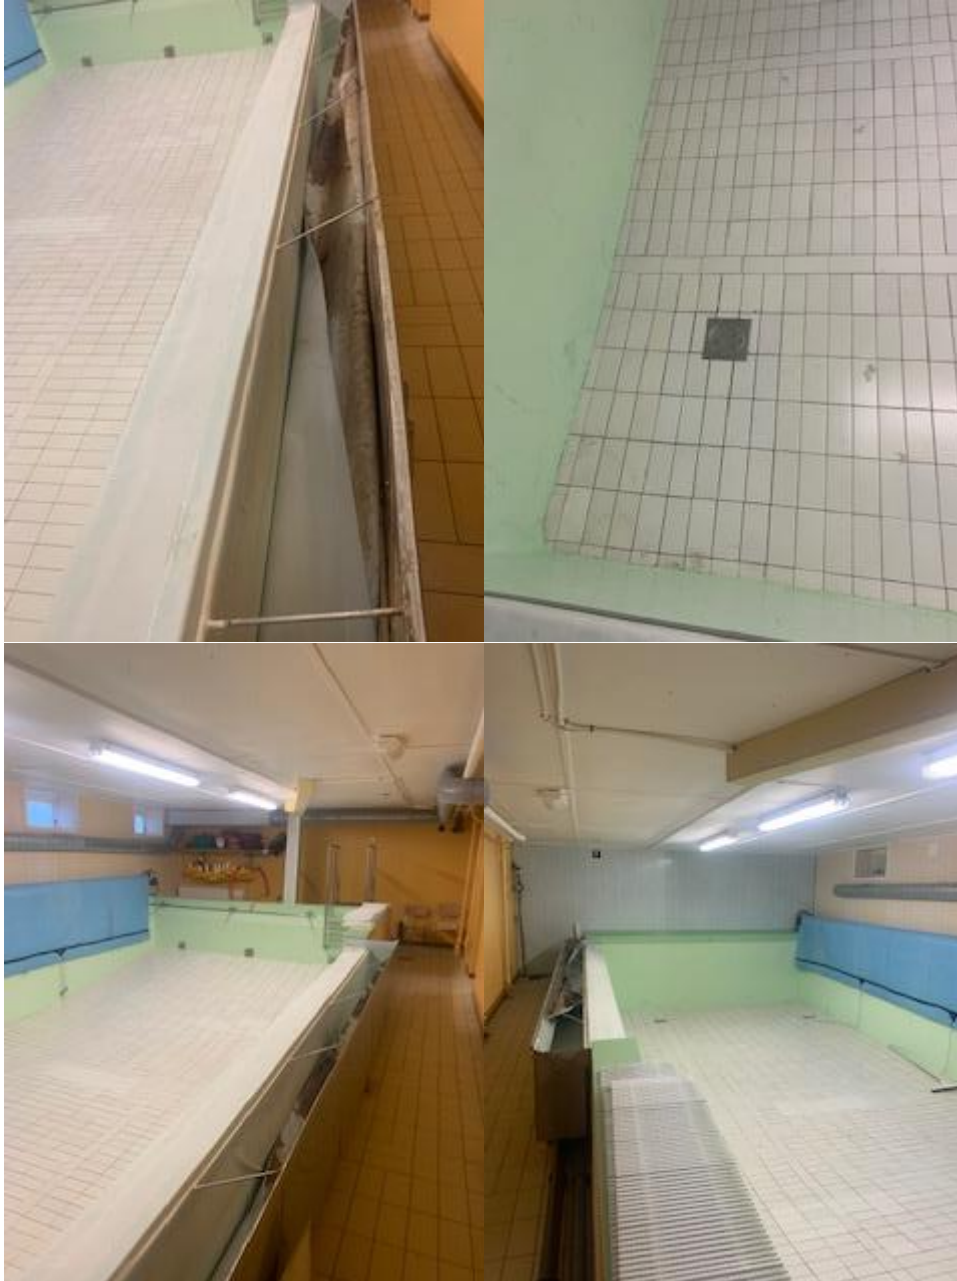
Bassenget, Flislagt bunn på betong, betong vegger, skvalperenne må repareres da duken har løsnet, bassenget mister ca. 4000 liter vann i døgnet når det er fylt, dette stammer sikkert i fra den gang sluken ble byttet, basseng skal støpes vanntett og jeg tror at den støpingen som ble foretatt da sluket ble byttet ikke va vanntett, løsning er å ta opp flis rundt sluk å legge membran der, kostnad ca. 20.000,- om vi gjør det selv. Tak har en del avflassing etter høy fuktbelastning.
