## Nordnorsk Stamfisk AS

Kråkåsen

B-undersøkelse med strømmålinger og hydrografi

Februar 2012

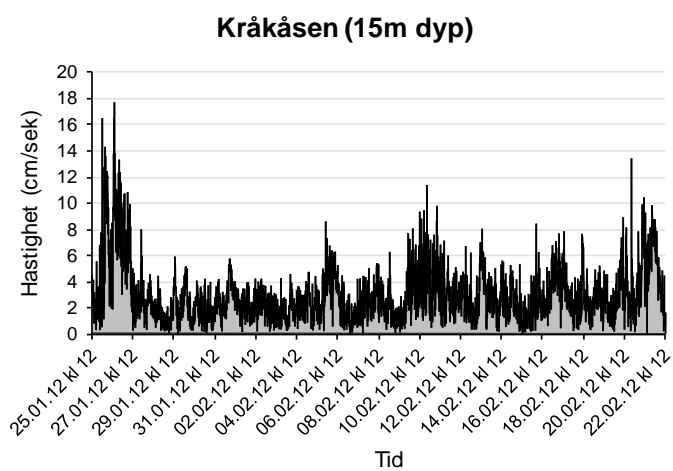
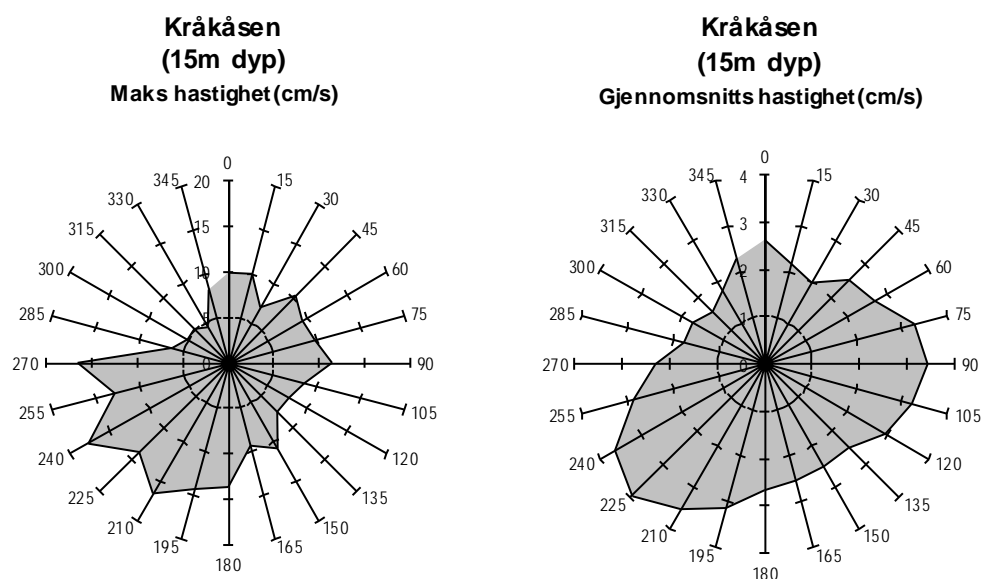
Figur 4. Strømretninger, vanntransport og strømhastighet på lokalitet Kråkåsen fra 25.01.2012 – 22.02.2012. 15 meters dyp.

Resultatene på 15 meters dyp viser at hovedstrømsretningen og massetransport av vann er relativt klart definert i sørvestlige retninger med en mindre returstrøm i østlige retninger. Det er tidvis sammenheng mellom retningsendringene og tidevannskiftene. Gjennomsnittlig strømhastighet er 3,0 cm/s, som må karakteriseres som god i forhold til spredning av partikkelutslipp fra oppdrettsvirksomhet på 15 meters dyp. 11 % av målingene viser < 1 cm/s. 51 % av målingene er < 3 > 1 cm/s og 37 % av målingene mellom < 10 > 3 cm/s. Laveste registrerte strømhastighet er 0 cm/s. Høyeste hastighet registrert er på 17,7 cm/s.

Temperaturen i måleperioden synker jevnt fra 4,9 til 3,6 °C.

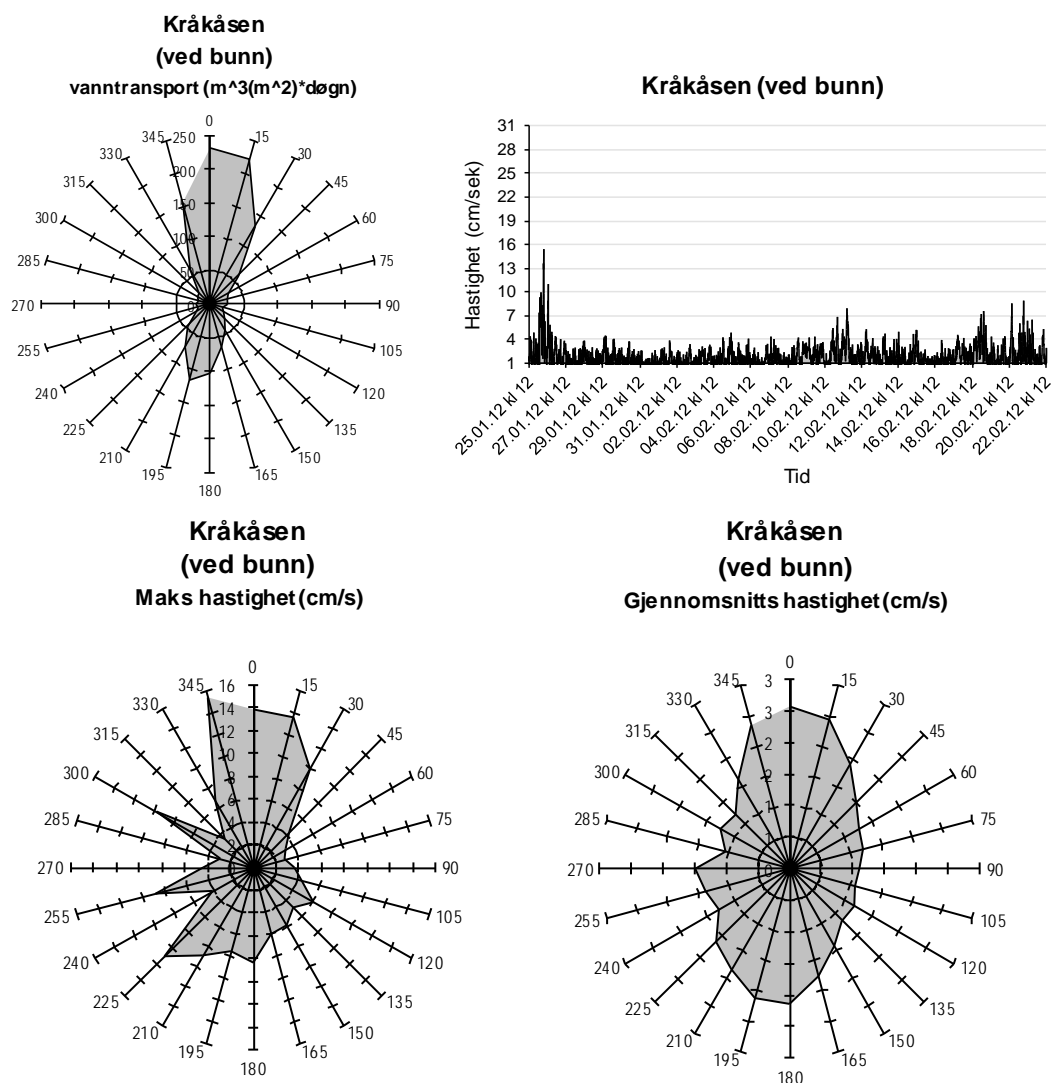
Figur 6. Strømretninger, vanntransport og strømhastighet på lokalitet Kråkåsen fra 25.01. -12 – 22.02. -12. 60 meters dyp

Resultatene på 60 meters dyp (ved bunn) viser at hovedstrømsretningen og massetransport av vann er definert nord-nordvestlige retninger med en mindre returstrøm mot sør-sørvest. Det er en tydelig sammenheng mellom retningsendringene og tidevannskiftene. Gjennomsnittlig strømhastighet er 1,8 cm/s, som må karakteriseres som moderat i forhold til spredning av partikkelutslipp fra oppdrettsvirksomhet ved bunnen. 27 % av målingene viser < 1 cm/s. Laveste registrerte strømhastighet er 0,0 cm/s. Høyeste strømhastighet er registrert til 15,4 cm/s. 58 % av målingene er < 3 > 1 cm/s, og 15% av målingene er < 10 > 3 cm/s.

Temperaturen i måleperioden varierer ujevnt fra 7,5 og 4,0°C.
