TILSTANDSRAPPORT FOR NORDFOLD SKOLE

Oppdragsnr.: 5186704 Dokumentnr.: 01 Versjon: D01
2018-11-01

Oppdragsgiver: Steigen kommune
Oppdragsgivers kontaktperson: Kari Lynum
Rådgiver: Norconsult AS, Konrad Klausens vei 8, NO-8003 Bodø

Analysetidspunkt: 2018-10-16

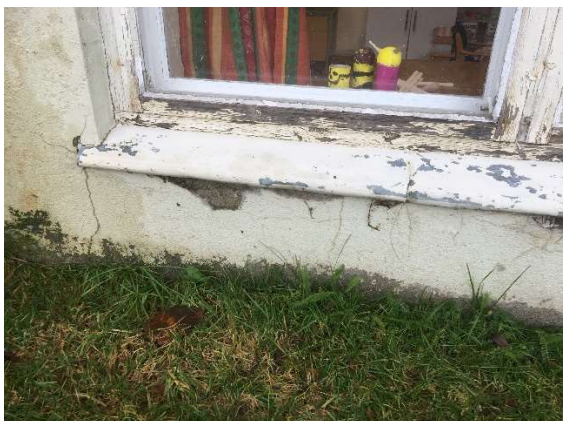
Dårlig vedlikeholdt: mose og gress vokser på takflaten og i takrenner, vinduskarmer trenger maling

Figur 2.1.1-4 – Dårlig vedlikehold

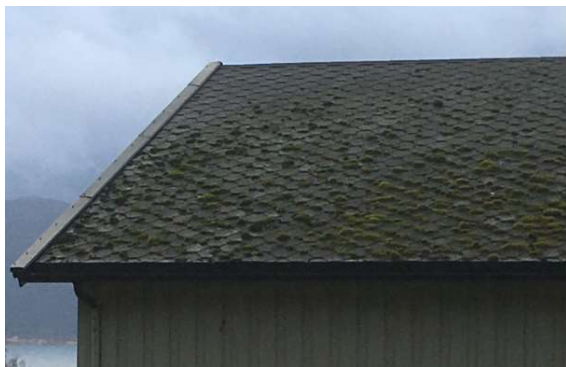
Figur 2.1.1-5 – Mose på takflate

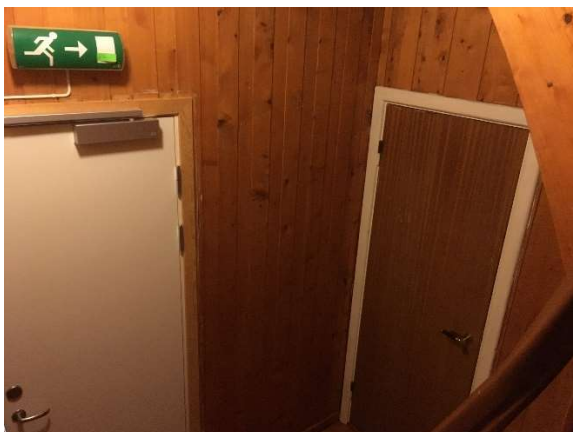
- Innbygget lagerrom er uten brannklasse i korridor i underetasje
- Bygningen tilfredsstillende ikke krav til brannsikkerhet:
 - lagerdør til rømningstrapp er uten brannklasse i 1. etasje

Figur 2.1.1-19 – Rømningstrapp: lagerromdør uten Spesifikasjon med gjennomgang til klasserom

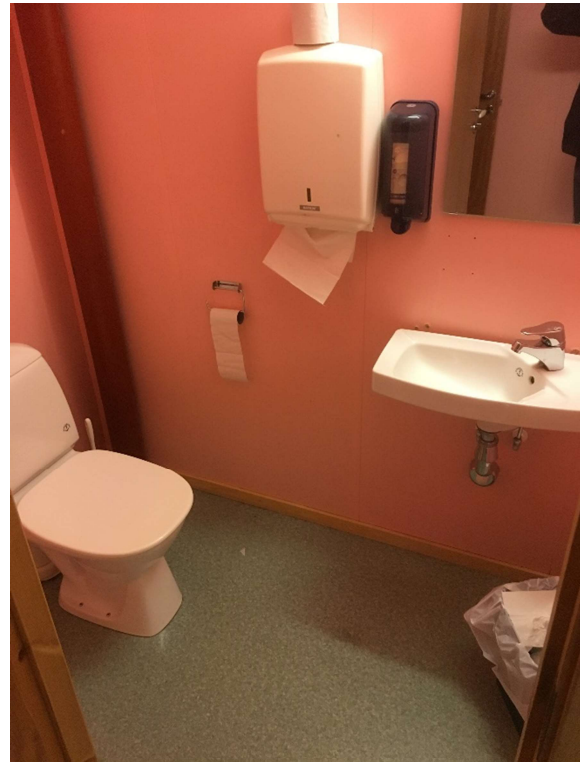
Figur 2.1.1-28 – Toalett 1. etasje

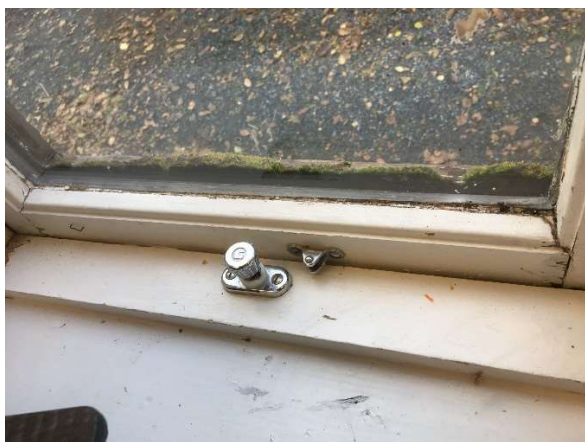
Vinduene er i veldig dårlig tilstand. Fuktig kan trenge inn og gi soppdannelse eller andre hygieniske problemer.

Figur 2.2.1-5 – Vindu i sløyd

- Koblede vinduer i underetasje skiftes.
- Vinduene på østsiden (sløyd og skolekjøkken) skiftes.
De er i veldig dårlig tilstand, fuktighet kan trenge inn, og det kan bli soppdannelse eller andre hygieniske problemer.

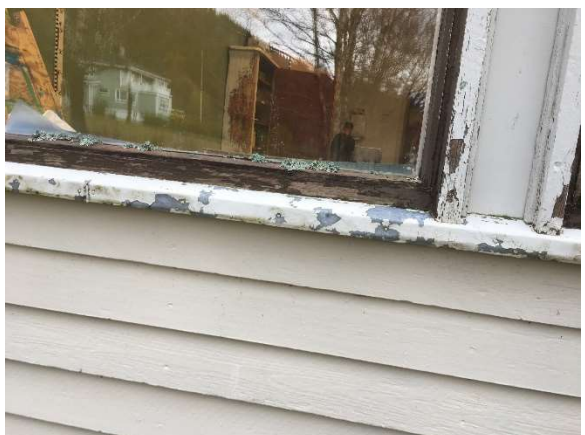
Figur 2.2.1-7 – Vindu sløyd

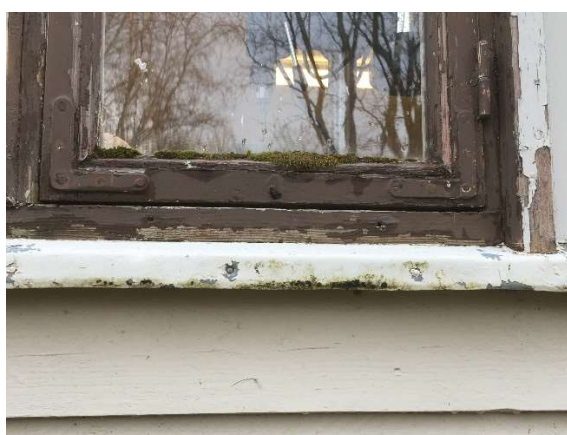
Figur 2.2.1-8 – Vindu skolekjøkken

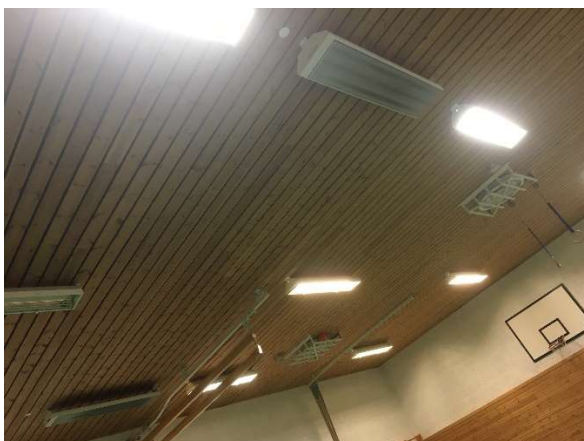
Figur 2.3.1-4 – Gymsal med scene

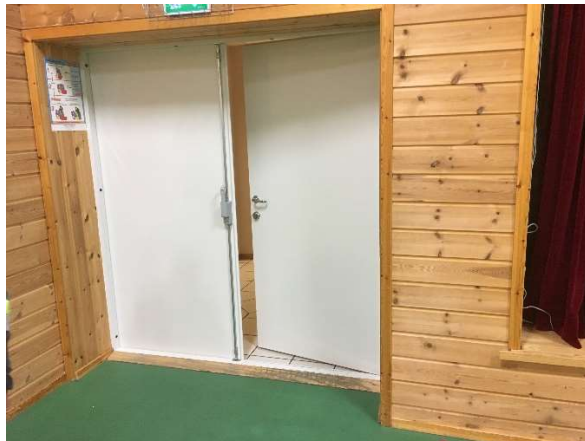
Figur 2.3.1-5 – Gymsal

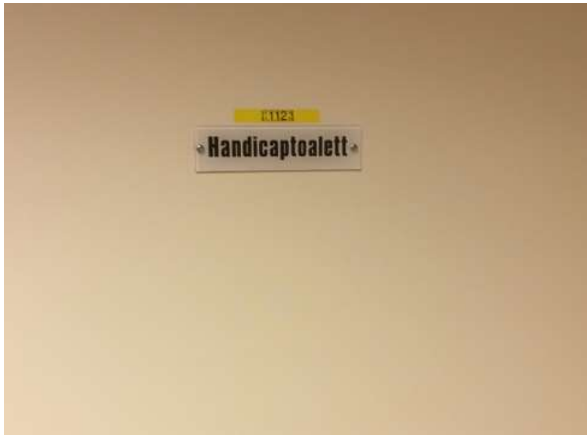
Figur 2.3.1-7 – Mangler taktile merke

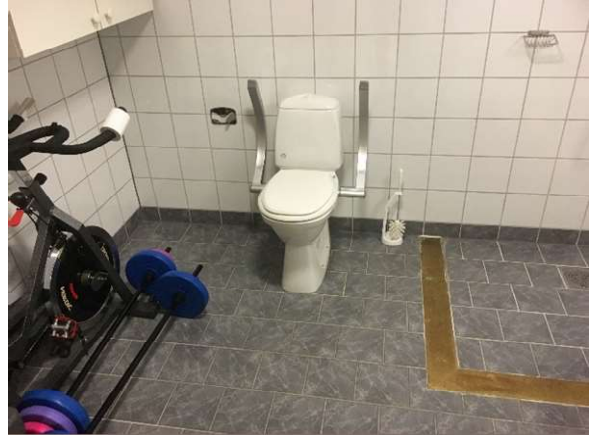
Figur 2.3.1-8 – Handicaptaolett

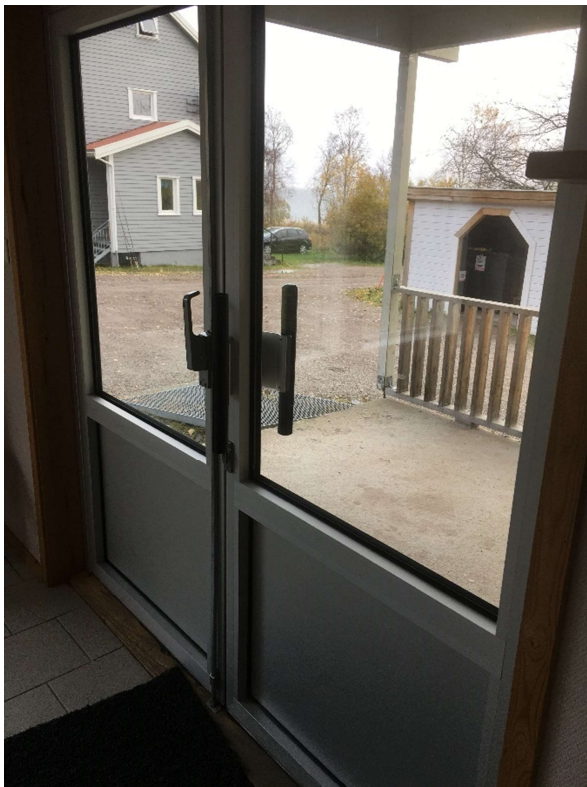
Figur 2.3.1-9 – Gymsal: inngang vest
